**ESTRUTURAS ARQUITETÔNICAS E URBANÍSTICAS**

**CÓD: BI 05**

**3.Designação:**Residência da Família Ribeiro

**4.Endereço:** Rua Antonio Paulino Ribeiro – nº 63 – Centro

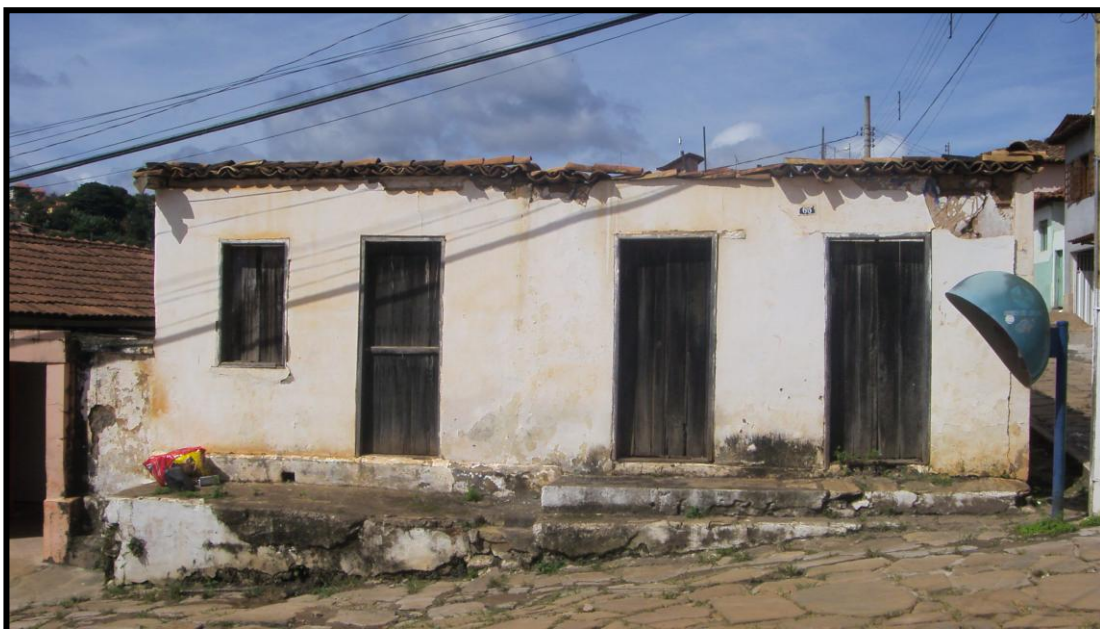
Situação atual da Fachada do Bem, nota-se a ausência do Frontão

| <p><b>15.Análise do estado de Conservação:</b> A residência encontra-se em ruínas</p> |
| <p><b>16.Fatores de degradação:</b> Falta de uso</p> |

| <p><b>17.Medidas de conservação:</b> Restauro completo das estrutura em alvenaria, cobertura, pisos, janelas e portas</p> |
