Ficha de Inventário  
Igreja de Santa Terezinha

## ESTRUTURAS ARQUITETÔNICAS E URBANÍSTICAS

| <b>3. Designação:</b> Igreja de Santa Terezinha | <b>Endereço:</b> Estrada intermunicipal Capelinha/Angelândia, Localidade de Manuel Luiz, Distrito Sede, Capelinha, MG |

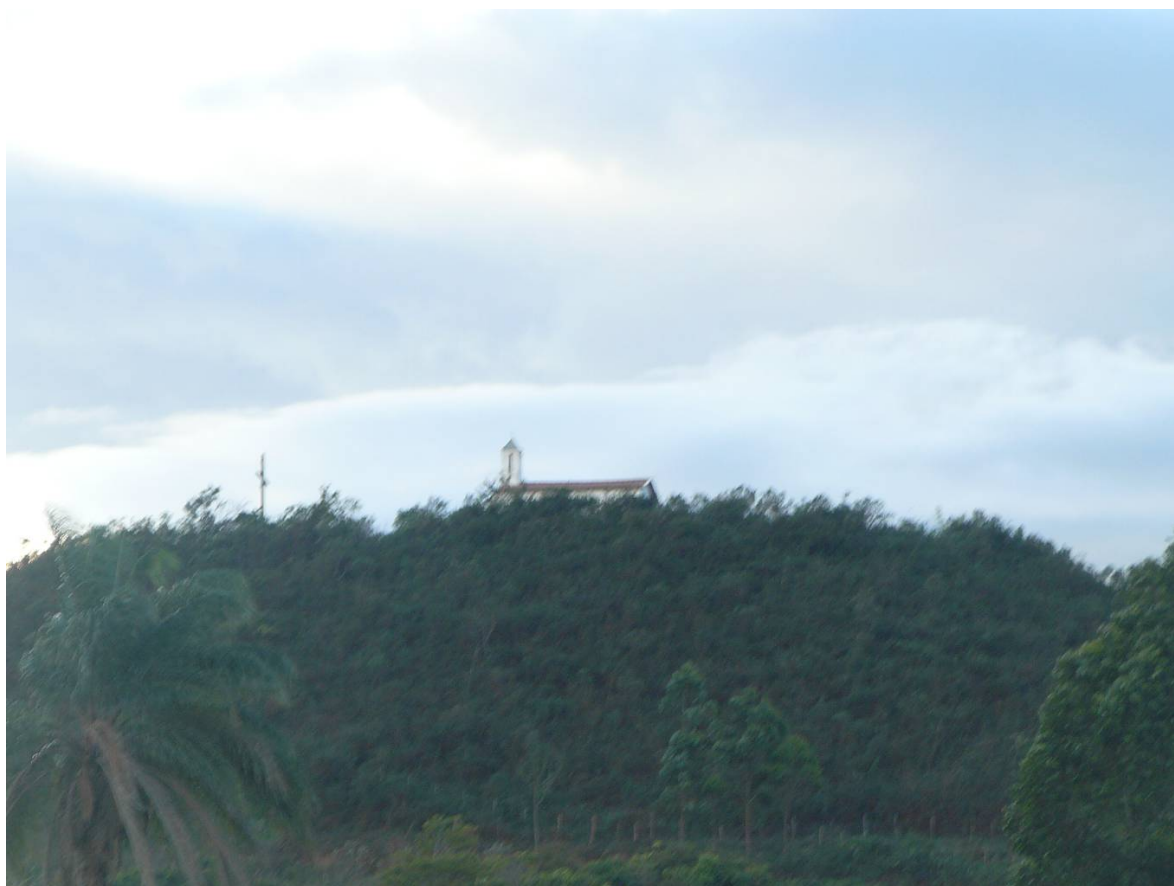
Foto 01 – Igreja de Santa Terezinha – Vista a partir da estrada Capelinha-Angelândia

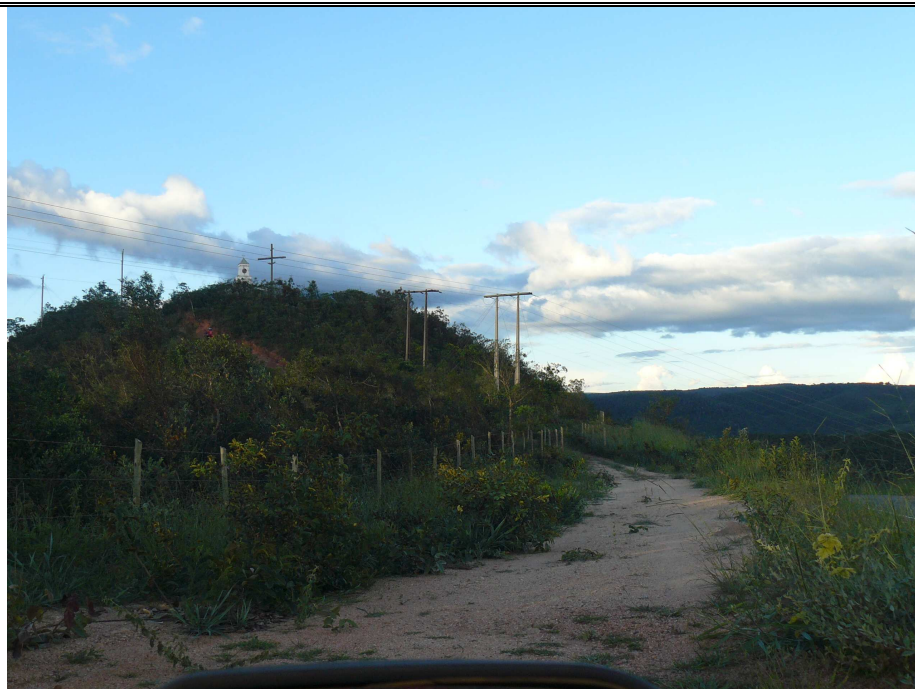
Foto 02 – Igreja de Santa Terezinha e estrada de acesso

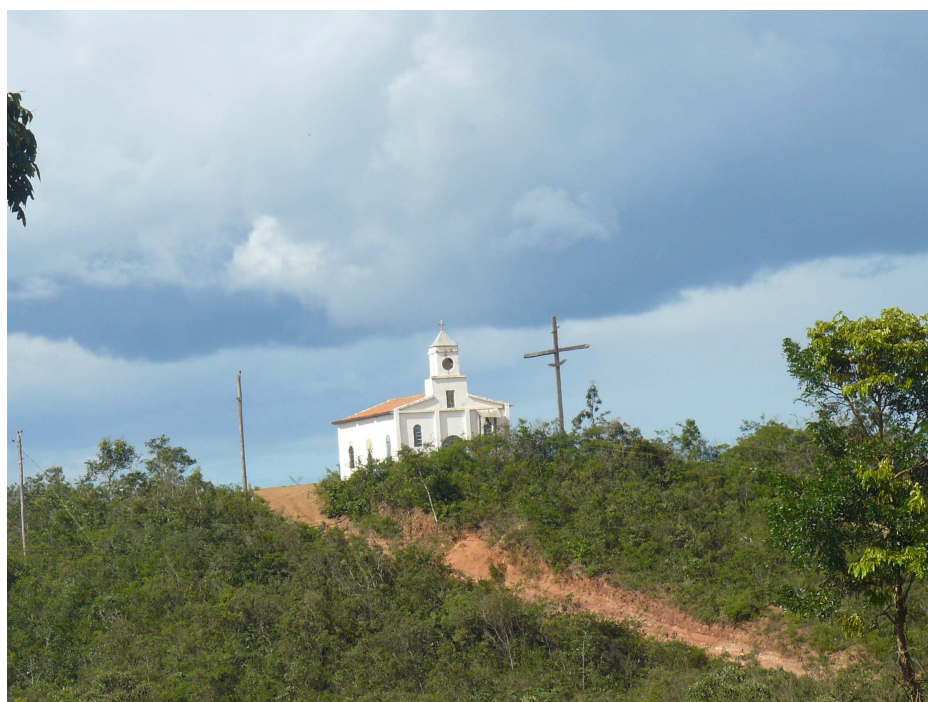
Foto 03 – Igreja de Santa Terezinha – Vista a partir da estrada de acesso

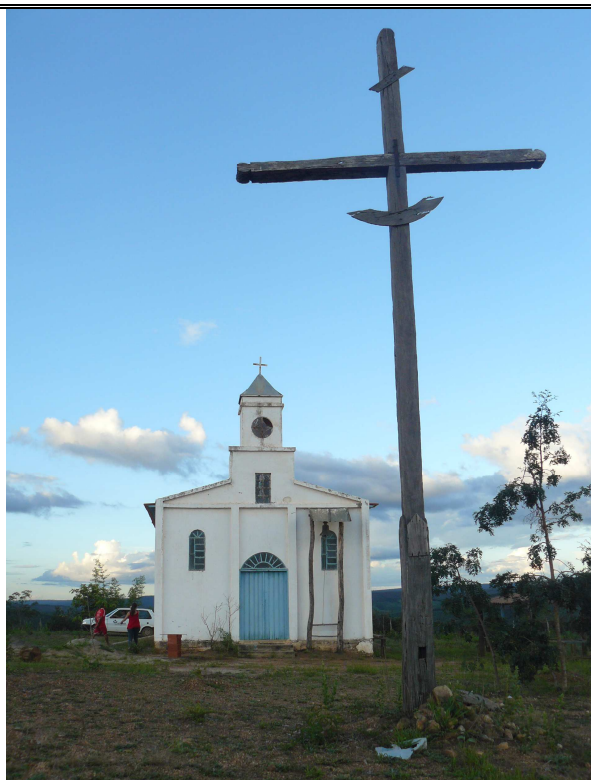
Foto 04-Igreja de Santa Terezinha – Fachada Frontal e Cruzeiro

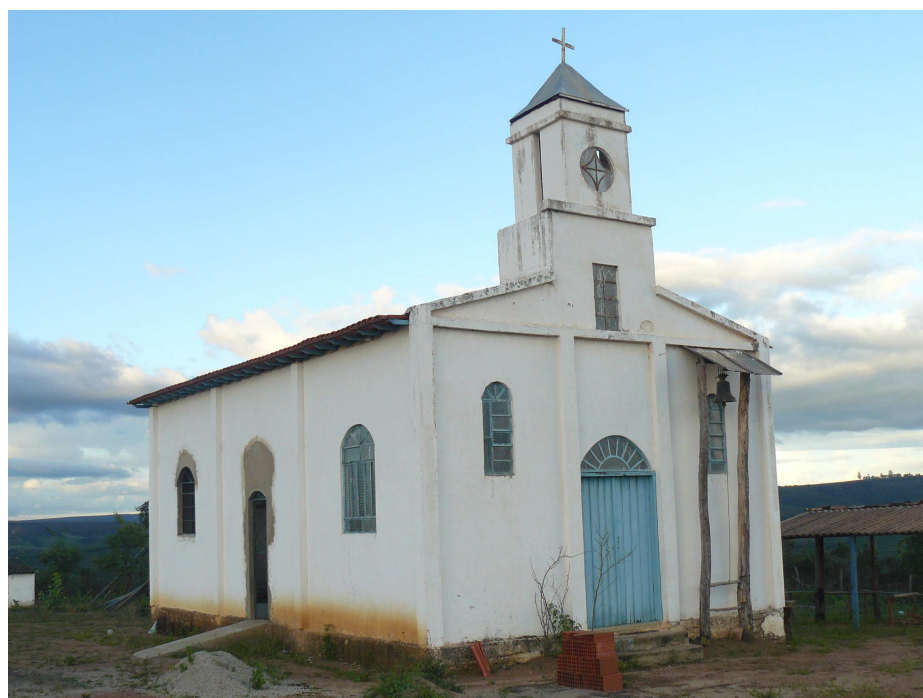
Foto 05 – Igreja de Santa Terezinha – Fachada Frontal e Lateral Esquerda

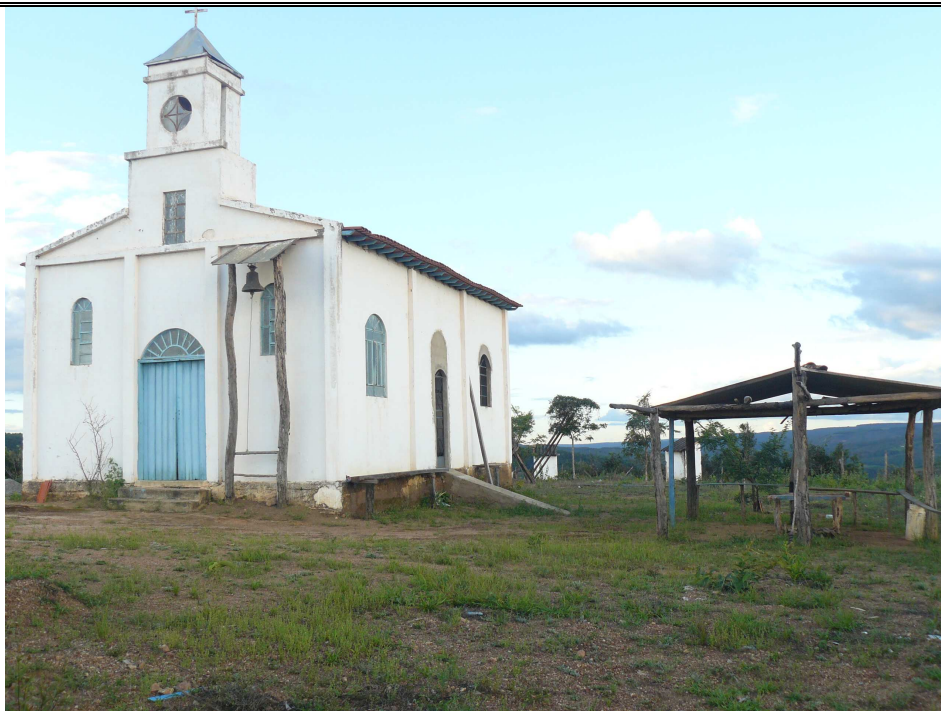
Foto 06- Igreja de Santa Terezinha – Fachada Frontal e Lateral Direita

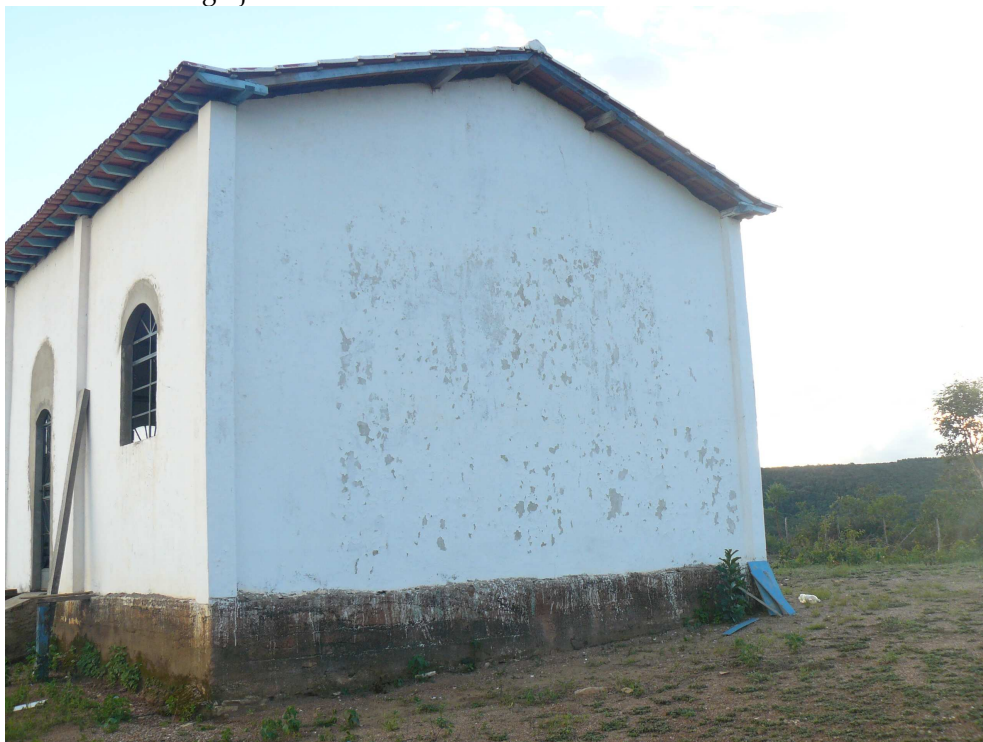
Foto 07- Igreja de Santa Terezinha – Fachada do Fundo

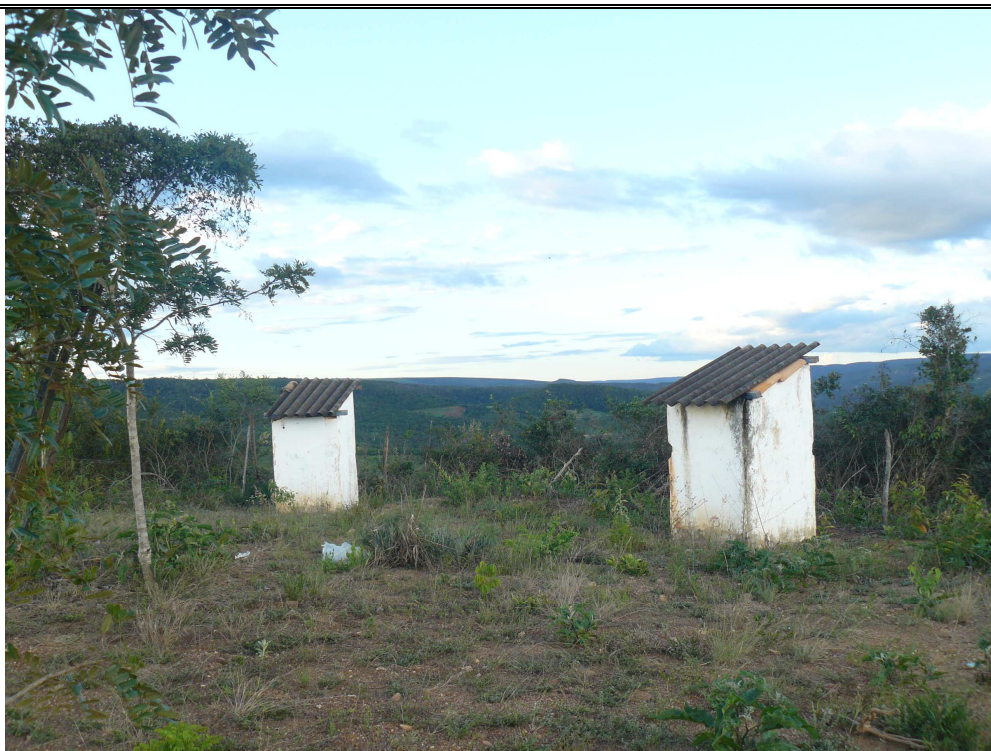
Foto 08- Igreja de Santa Terezinha – Sanitários e Vista das Montanhas

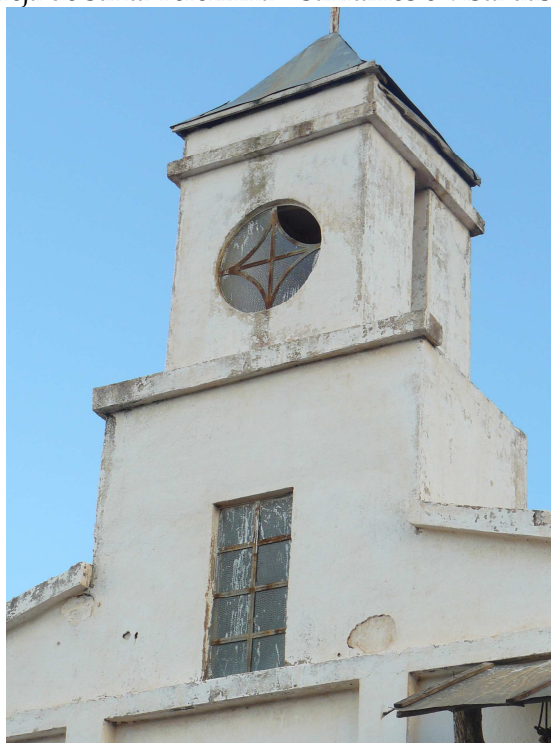
Foto 10- Igreja de Santa Terezinha – Detalhe Torre do Sino

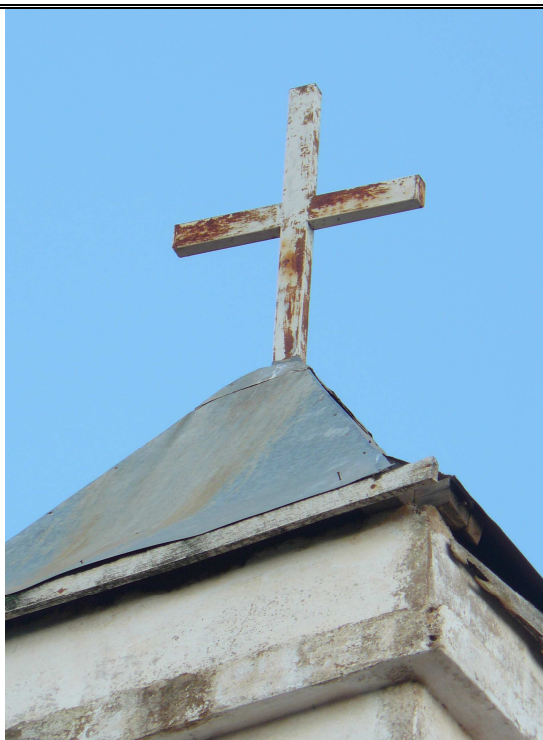
Foto 11- Igreja de Santa Terezinha – Detalhe Cobertura da Torre do Sino e Cruz

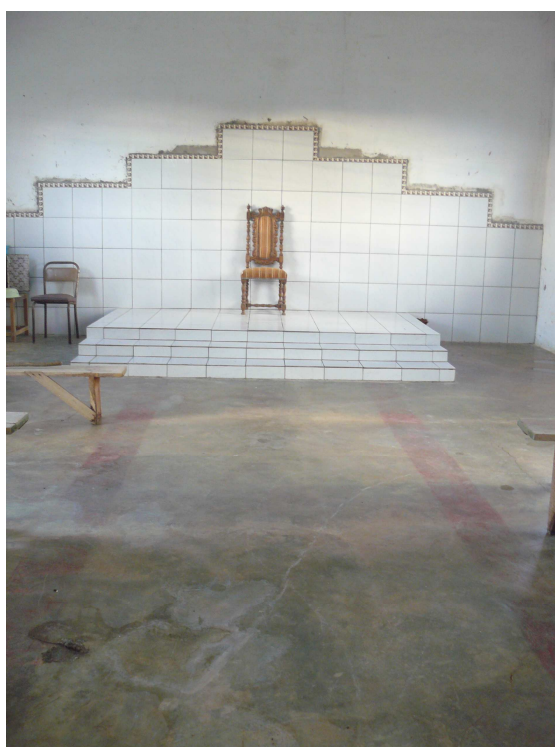
Foto 12- Igreja de Santa Terezinha – Detalhe Altar e piso

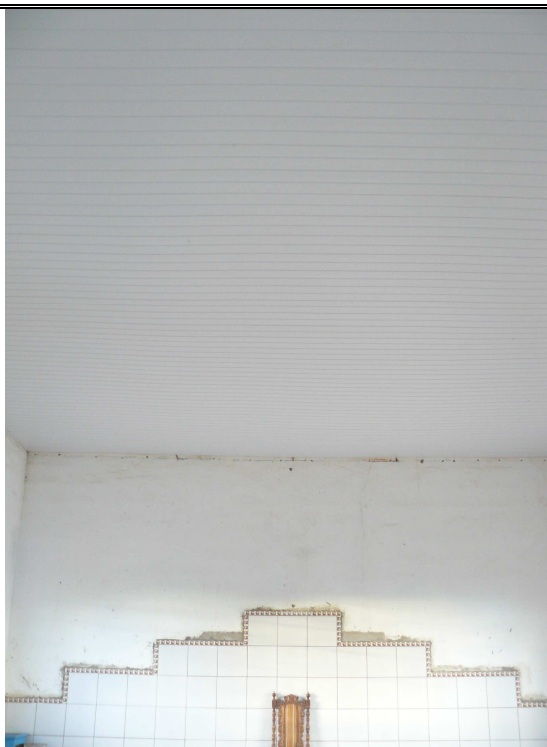
Foto 13- Igreja de Santa Terezinha – Detalhe altar e forro.

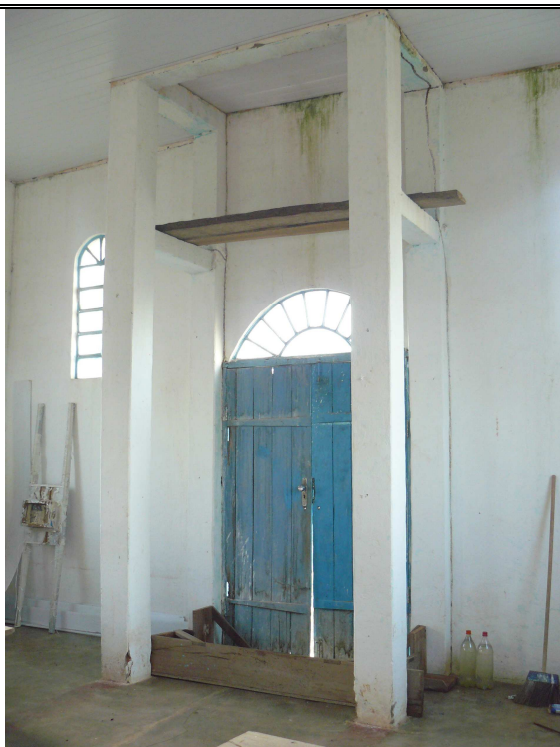
Foto 14- Igreja de Santa Terezinha – Detalhe Porta Principal
