Ficha de Inventário  
Fazenda D. Elza

## ESTRUTURAS ARQUITETÔNICAS E URBANÍSTICAS

| <b>3. Designação:</b> Fazenda da Sra. Elza | <b>4. Endereço:</b> Localidade de Cisqueiro, Distrito Sede, Capelinha, MG |

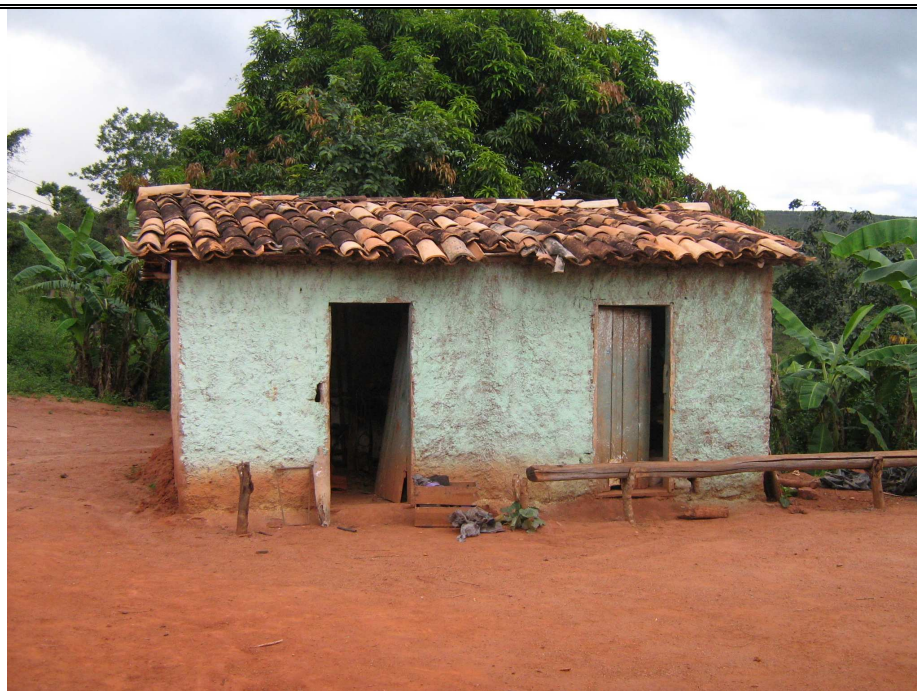
Foto 10- Fazenda D. Elza – Depósito Anexo

| <b>15. Estado de conservação:</b><br><input type="checkbox"/> Excelente<br><input checked="" type="checkbox"/> Bom<br><input type="checkbox"/> Regular<br><input type="checkbox"/> Péssimo | <b>16. Análise do estado de conservação:</b><br>O estado geral de conservação da edificação é bom. As paredes de adobe estão bem conservadas em geral. Necessitam de manutenção de pintura. O depósito anexo à casa possui as paredes bastante danificadas e necessitam de reparo e pintura. |

| <b>17. Fatores de degradação:</b><br>Pintura descascada, parede desgastada. | <b>18. Medidas de conservação:</b><br>As medidas de conservação consistem, principalmente, em ações de manutenção do bem, tal como recuperação de pintura descascada, e manutenção das paredes de adobe do depósito.<br>Sugere-se que se pinte toda a fazenda, portas e janelas e se repare as paredes do depósito. |
