**ESTRUTURAS ARQUITETÔNICAS E URBANÍSTICAS**

**B. I. : 121**

| <b>1. Município:</b> Capelinha | <b>2. Distrito / Povoado:</b> Sede / Camarinhas |
| <b>3. Designação:</b> Sede da Igreja Pentecostal Assembléia de Deus | |

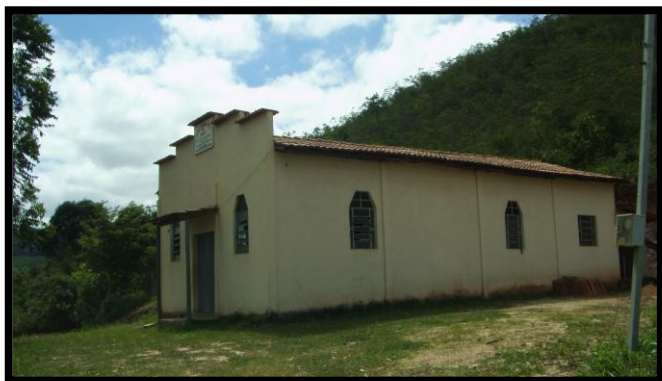
Vista da Fachada e da lateral direita

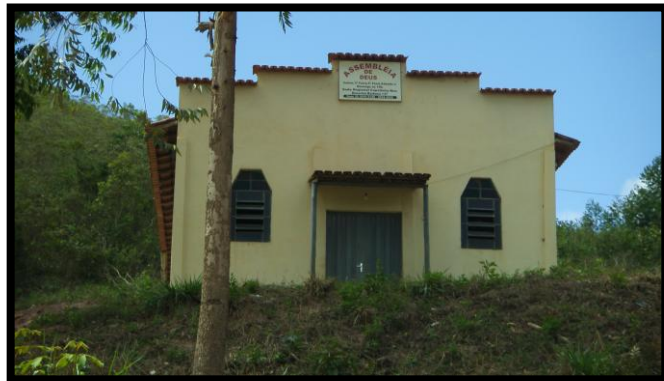
Vista frontal da fachada e um bloqueio visual

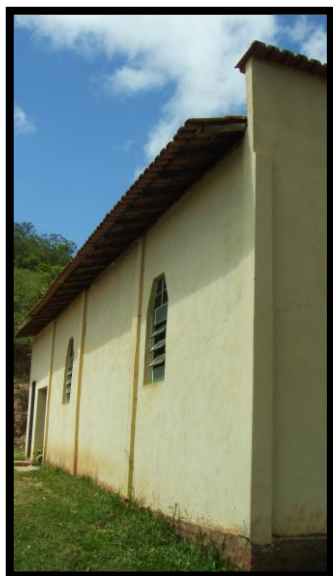
Vista da lateral esquerda

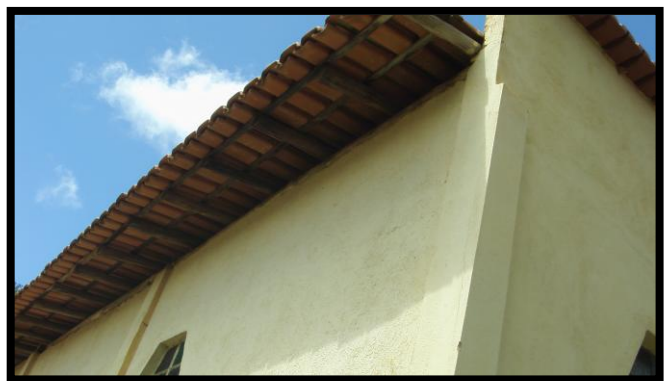
Vista da lateral esquerda: Detalhe do Beiral
