**ESTRUTURAS ARQUITETÔNICAS E URBANÍSTICAS**

**B. I. : 129**

| <b>3. Designação:</b> Escola Municipal Maria Deusdete Coelho | |

**9. Documentação Fotográfica:**

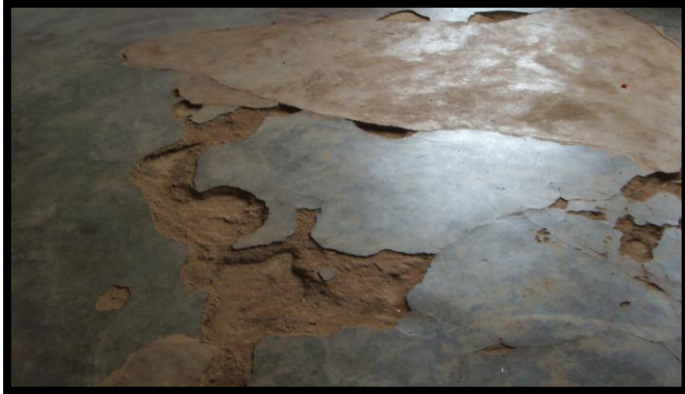
Piso em péssimo estado de conservação

**18. Medidas de conservação:** Manutenção adequada e constante

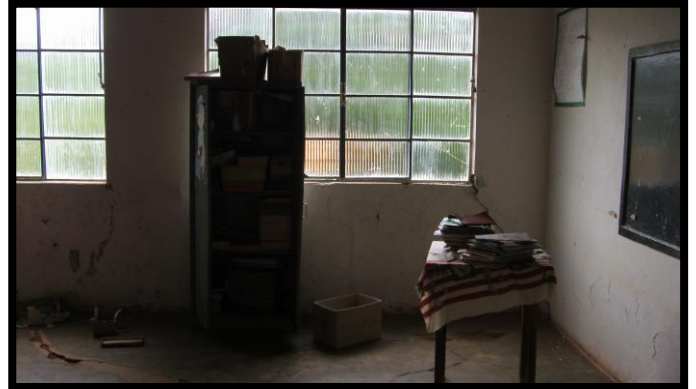
Rachaduras na parede na parte interna

**16. Análise do estado de conservação:** Rachaduras nas paredes, lado interno e externo; desgaste excessivo no piso e sujidades na parede.

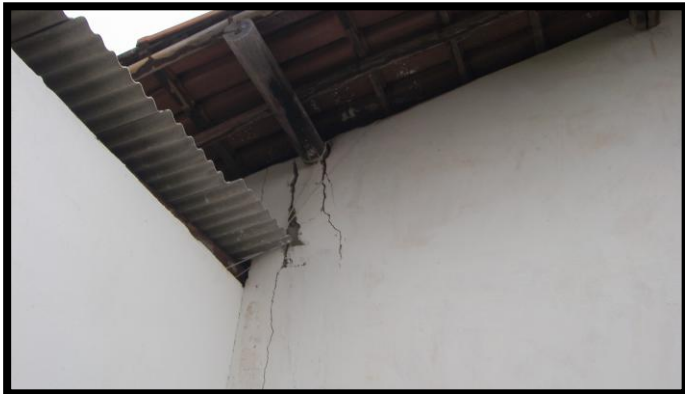
Rachaduras na parede do lado externo:  
Detalhe Beiral

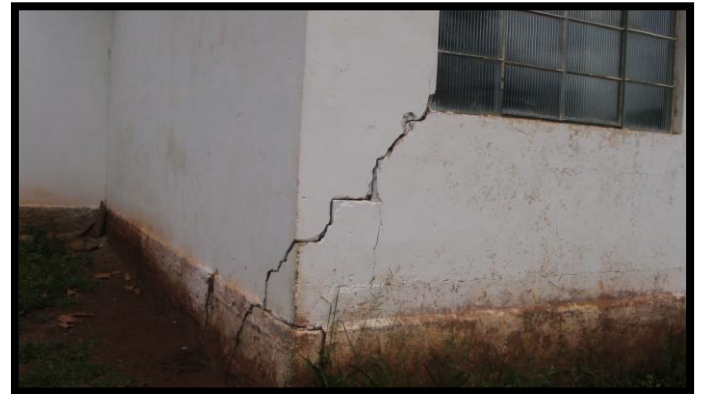
Rachadura na parede do lado externo,  
prolongando-se do alicerce à janela

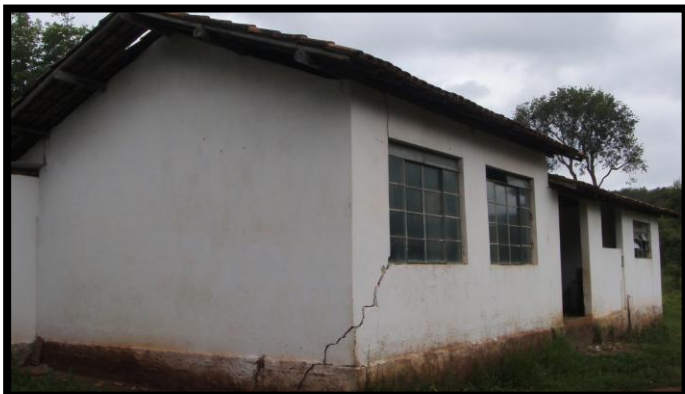
Vista dos fundos do prédio

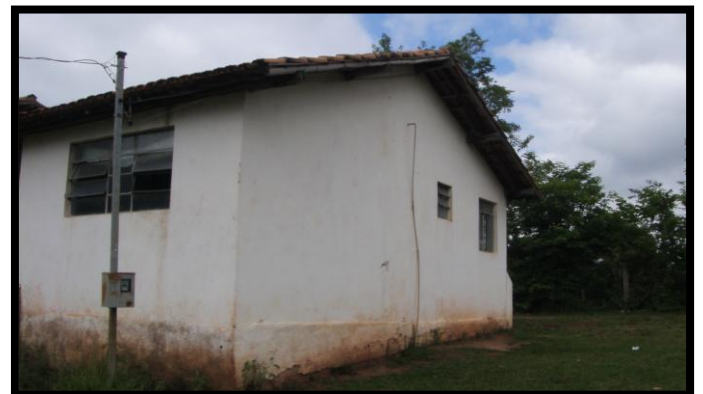
Vista dos fundos e da fachada lateral esquerda
