**ESTRUTURAS ARQUITETÔNICAS E URBANÍSTICAS**

**B. I. : 134**

**1. Município:** Capelinha

**3. Designação:** Residência de dona Zenala Maria dos Santos Cordeiro

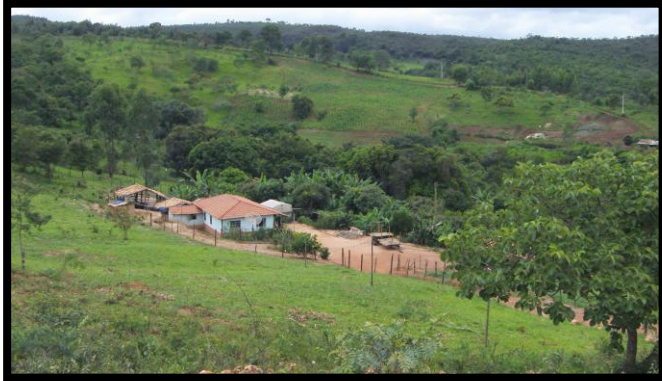
Residência no panorama da Comunidade

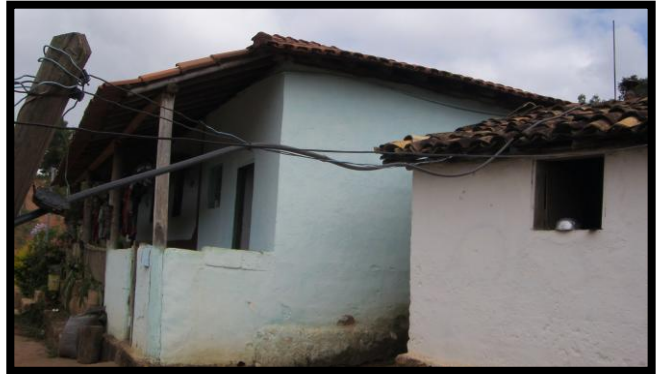
Fachada e parte da lateral direita

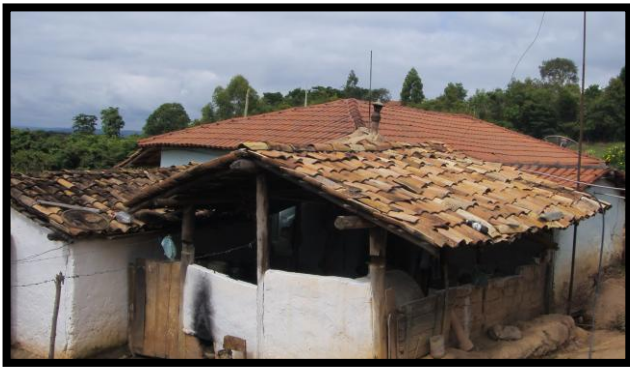
Bloqueios visuais: paiol e despensa

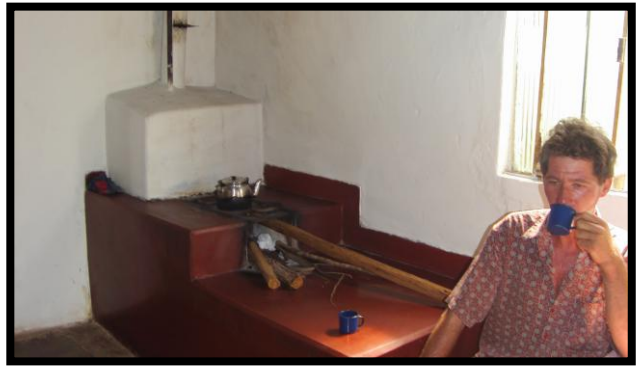
Fogão a lenha no interior da residência

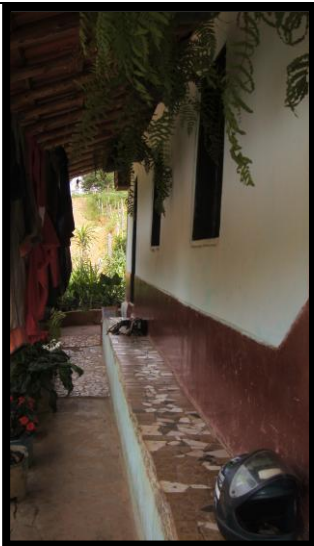
Visão da lateral direita: dos fundos para a estrada

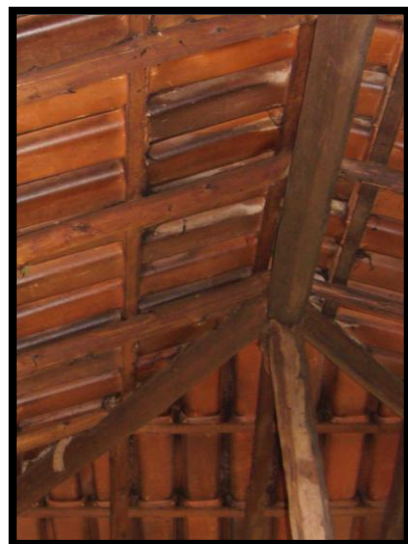
Parte interna do telhado
