**ESTRUTURAS ARQUITETÔNICAS E URBANÍSTICAS**

**CÓD.:BI-153**

**3. Designação:** Capela de Santa Luzia

**4. Endereço:** Rua Antônio Carvalho, nº 180 - Bairro Maria Lúcia

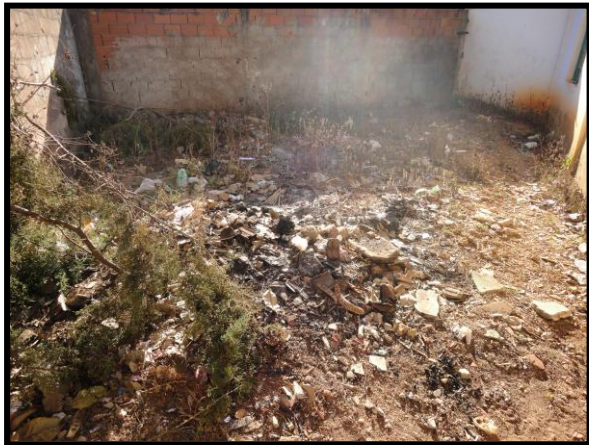
Entulho próximo à parte posterior

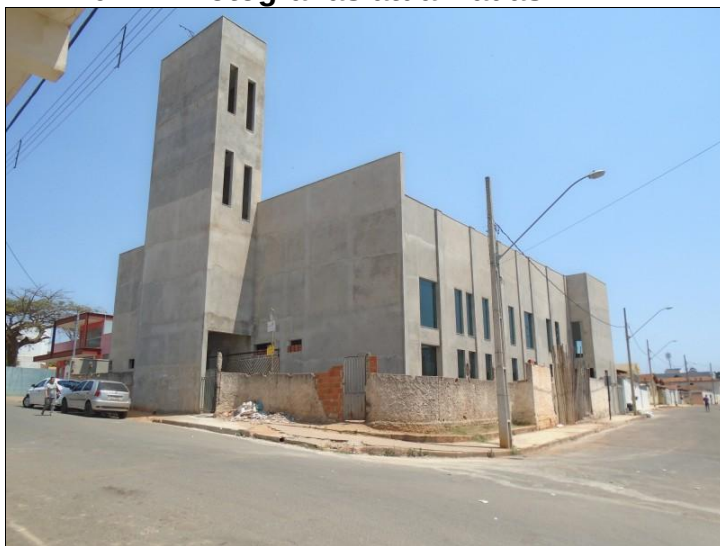
Capela de Santa Luzia – Nova capela em construção. Data: 18/06/2019. Fotógrafo: Pedro Alcântara. Fotografias: Digitais.
