**PREFEITURA MUNICIPAL DE CAPELINHA**  
**Secretaria Municipal de Cultura e Turismo / Setor de Patrimônio Cultural**  
**Rua Doutor Hermelindo, 382 – Centro – Capelinha/MG**

**ESTRUTURAS ARQUITETÔNICAS E URBANÍSTICAS**

**CÓD.:BI-156**

**3. Designação:** Escola Municipal Juvelino Fernandes

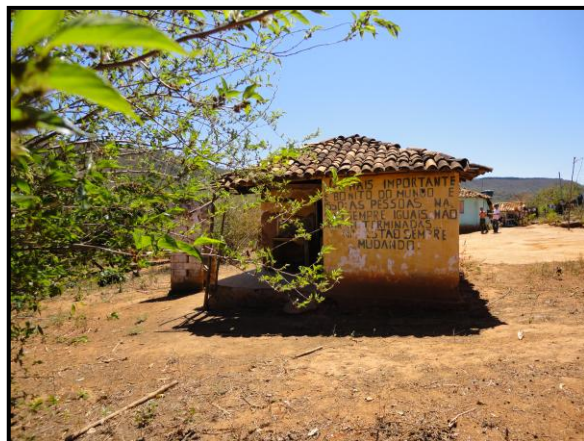
Lateral direita/inscrições na parede
