**PREFEITURA MUNICIPAL DE CAPELINHA**  
**Secretaria Municipal de Cultura e Turismo / Setor de Patrimônio Cultural**  
**Rua Doutor Hermelindo, 382 – Centro – Capelinha/MG**

**ESTRUTURAS ARQUITETÔNICAS E URBANÍSTICAS**

**CÓD.:BI-157**

**3. Designação:** Residência da Sr<sup>a</sup> Adeláide Cordeiro Sena Pinheiro

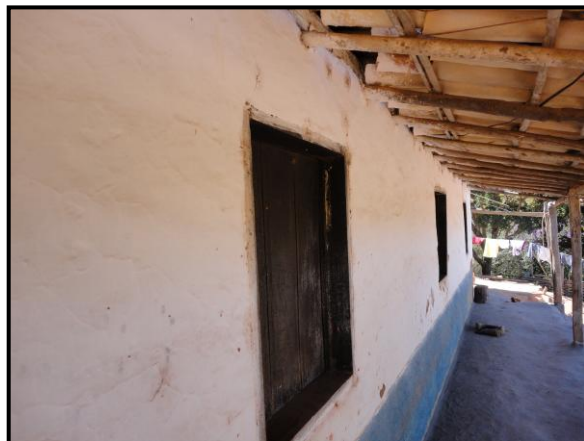
detalhe da caiação externa

| <b>16-Análise do estado de Conservação:</b> Apresenta desgastes e sujidades na pintura interna e externa. Além disso, o telhado, bem como o piso, estão em condições precárias. | |

| <b>18-Medidas de conservação:</b> Limpeza e caiações | |
