**PREFEITURA MUNICIPAL DE CAPELINHA**  
**Secretaria Municipal de Cultura e Turismo / Setor de Patrimônio Cultural**  
**Rua Doutor Hermelindo, 382 – Centro – Capelinha/MG**

**ESTRUTURAS ARQUITETÔNICAS E URBANÍSTICAS**

**CÓD.:BI-164**

**3. Designação:** Residência do Srº Dão Nunes Barbosa

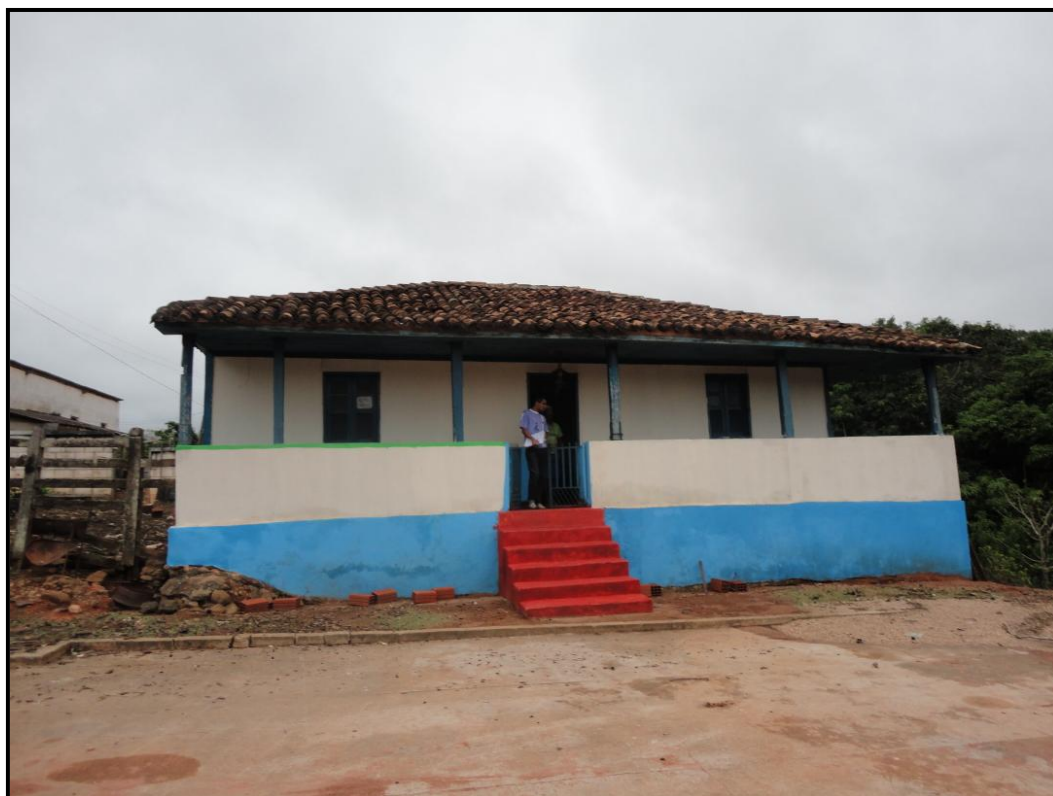
Fachada

| | <b>Intervenção Descaracterizante:</b> Construção de pequena mureta na fachada. |

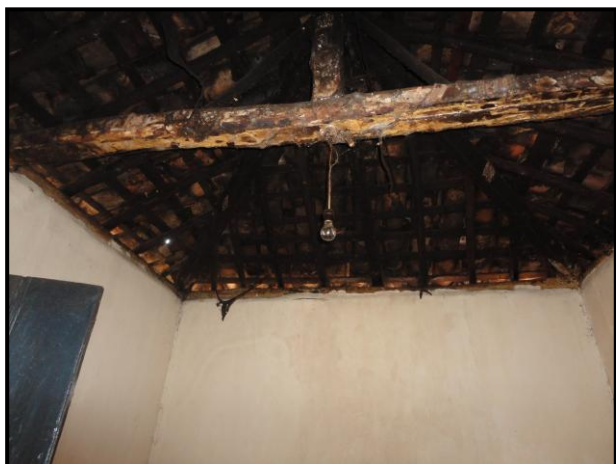
Parte do telhado sem forro

| <b>16-Análise do estado de Conservação:</b> No geral, encontra-se bem conservado, com exceção do telhado, o qual se encontra precário em alguns trechos. | |
| <b>17 - Fatores de degradação:</b> Intempéries, tempo de uso | |

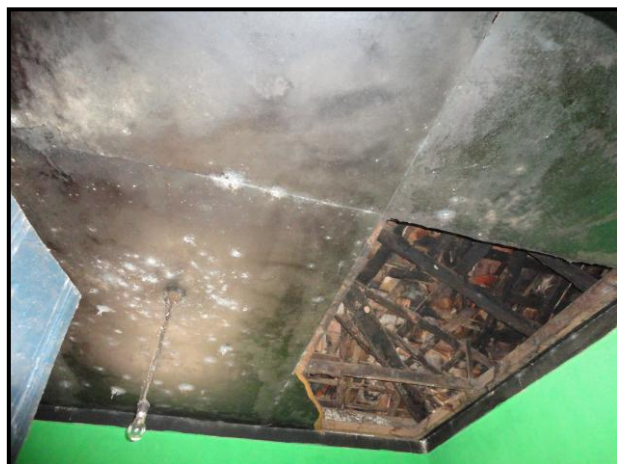
Forro fragilizado

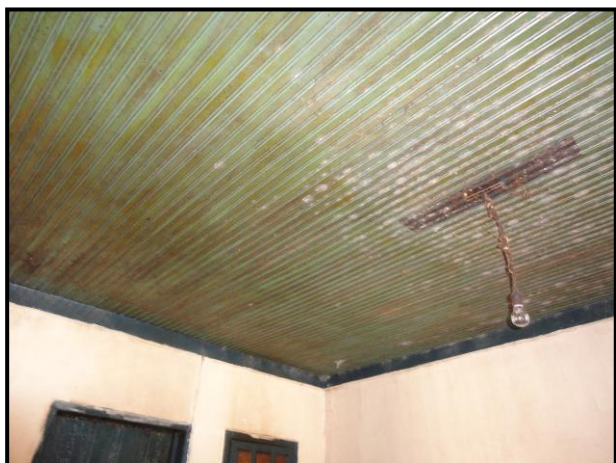
Forro em madeira

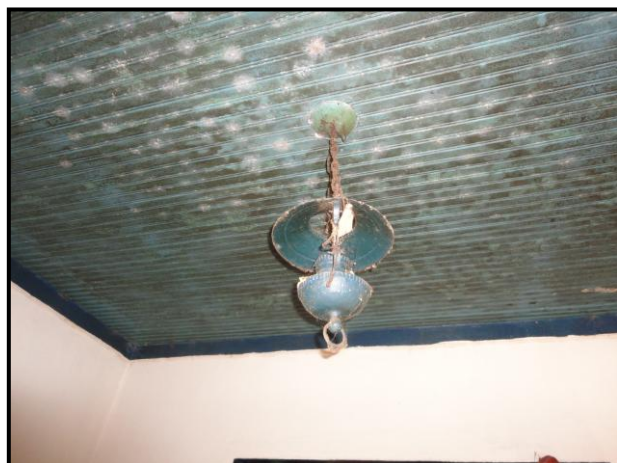
Detalhe da lâmpada

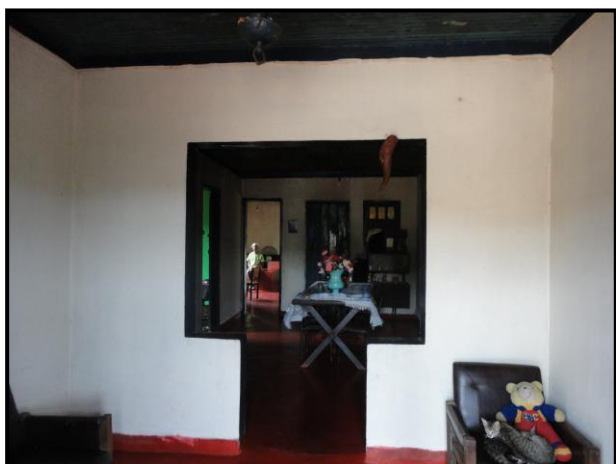
Interior do imóvel
