**ESTRUTURAS ARQUITETÔNICAS E URBANÍSTICAS**

**CÓD.:BI-170**

**3. Designação:** Igreja Nossa Senhora Aparecida

**4. Endereço:** Comunidade Vaquejador

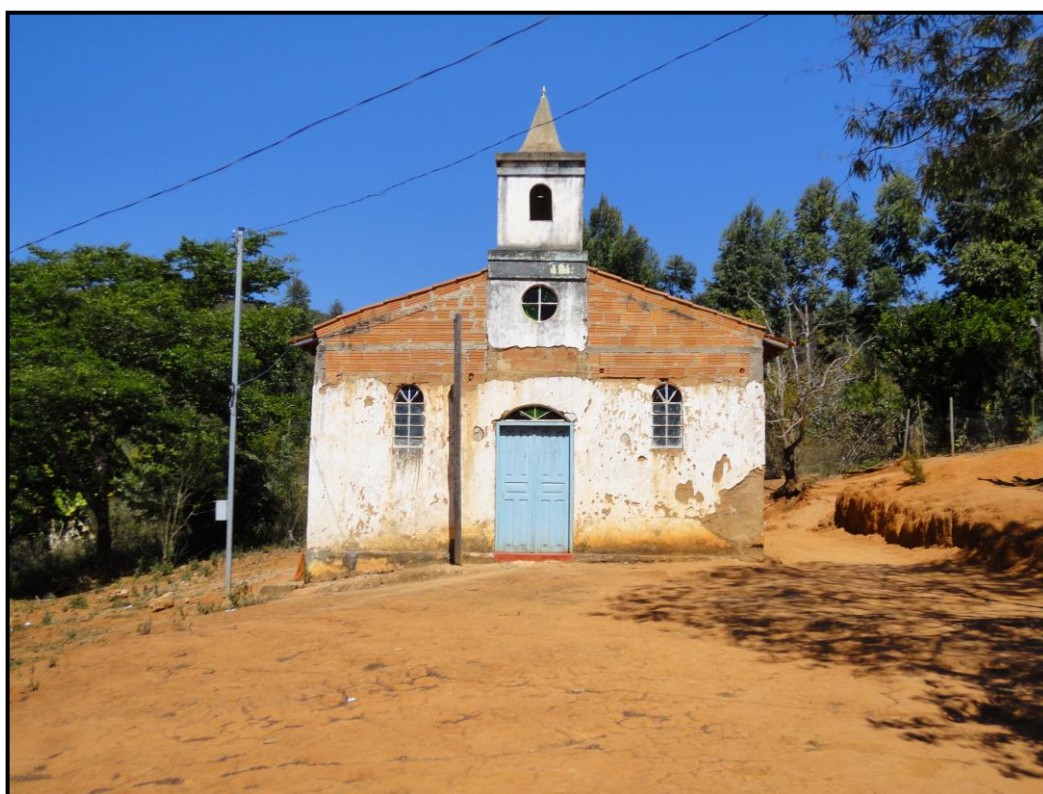
Fachada

**16-Análise do estado de Conservação:** A parte externa do prédio no geral encontra-se bastante desgastada, principalmente a fachada a qual necessita de reboco e caiação. O cômodo posterior igualmente necessita de reboco e pintura interna e externa.

**17 - Fatores de degradação:** Intempéries, tempo de uso**18-Medidas de conservação:** Limpeza e caiações
