| <b>ESTRUTURAS ARQUITETÔNICAS E URBANÍSTICAS</b> | | <b>CÓD.: BI - 21</b> |
| <b>3.Designação:</b> Residência | | |
| <b>4.Endereço:</b> Rua das Flores, 996 – Centro | | |

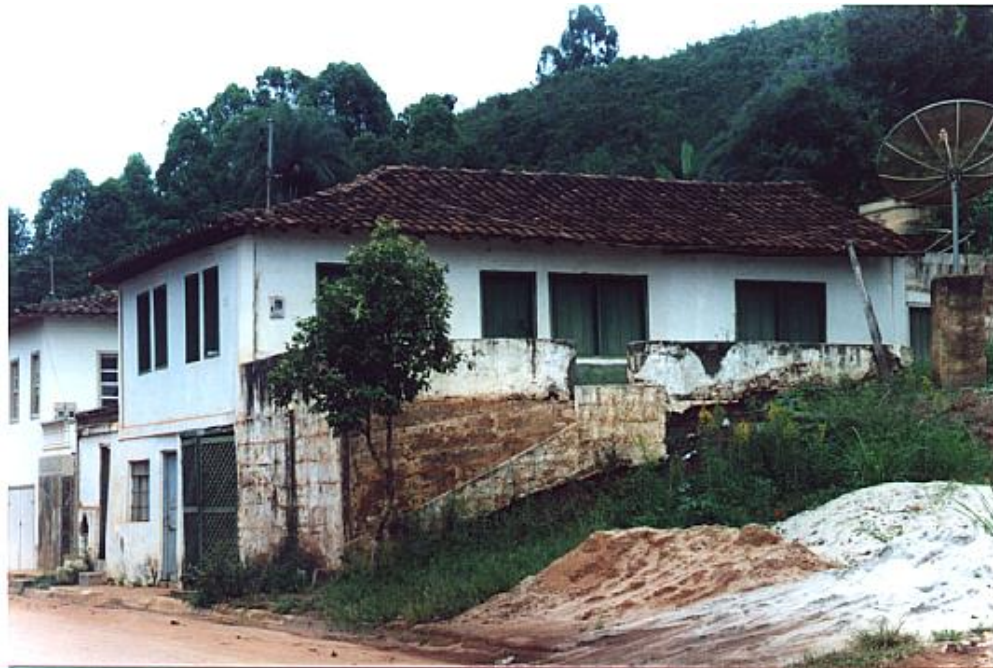
| <b>16-Análise do estado de Conservação:</b> paredes trincadas, piso, portas e janelas danificados. | |
| <b>17 - Fatores de degradação:</b> ação de intempéries, cupim, enxurrada na parte superior do terreno. | |
| | <b>Intervenção Descaracterizante:</b> A janela do porão, que originalmente era feita em madeira, foi substituída outra de enquadramento metálico. |

| <b>18-Medidas de conservação:</b> manutenção da pintura, reforma no piso, janelas e portas e desvio da enxurrada. | |
