| <b>ESTRUTURAS ARQUITETÔNICAS E URBANÍSTICAS</b> | | <b>CÓD.: BI- 24</b> |
| <b>3.Designação:</b> Residência | | |
| <b>4.Endereço:</b> Rua das Flores, 755 – Centro | | |

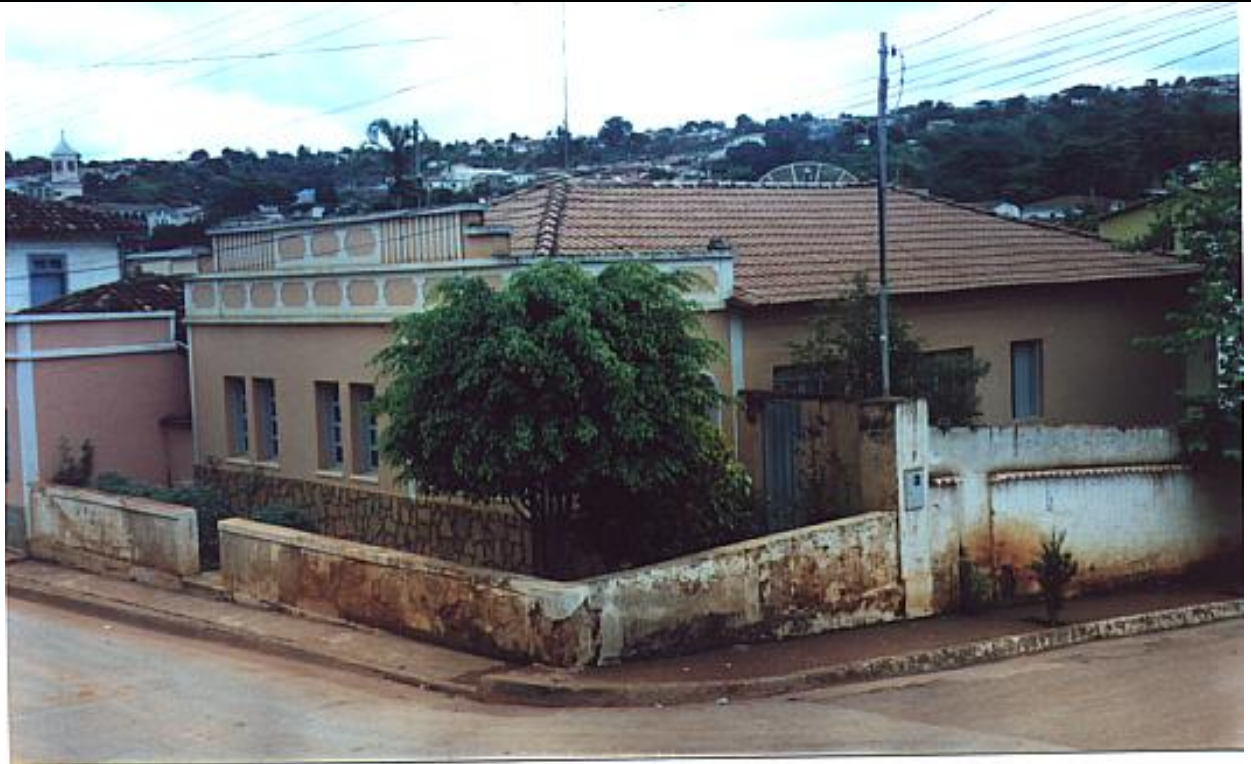
| <b>16-Análise do estado de Conservação:</b> portas e janelas desgastadas. | |
| <b>17 - Fatores de degradação:</b> efeitos de intempéries | |
| | <b>Intervenções descaracterizante:</b> elevação do muro frontal, de modo a comprometer a relação da edificação com a paisagem histórica da rua; substituição do telhado, originalmente de telhas cerâmicas convencionais por cerâmica industrial. |

| <b>18-Medidas de conservação:</b> Manutenção adequada | |
