| ESTRUTURAS ARQUITETÔNICAS E URBANÍSTICAS | CÓD.: BI- 29 |

**3.Designação:** Residência e Comércio

**4.Endereço:** Rua Inácio Murta, 94 esquina com R. José P de Figueiredo- Centro

**PREFEITURA MUNICIPAL DE CAPELINHA**  
**Secretaria Municipal de Cultura e Turismo / Setor de Patrimônio Cultural**  
**Rua Doutor Hermelindo, 382 – Centro – Capelinha/MG**

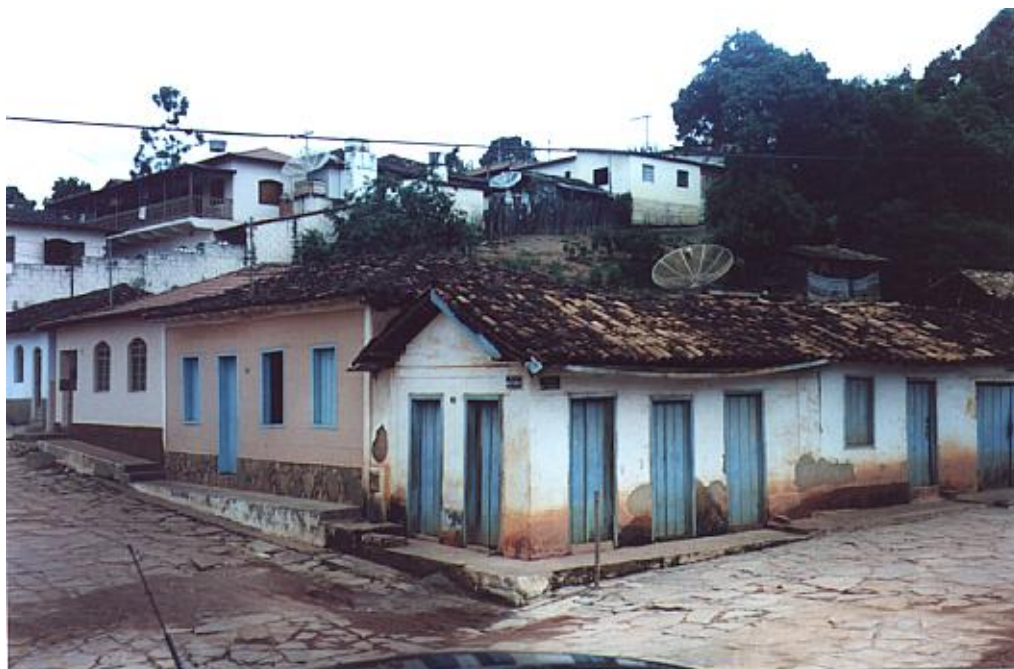
Antiga Residência e Comércio de Tiago Barbosa

| Trata-se de uma edificação com influência do estilo colonial, que se encontra em péssimo estado de conservação. Apresenta partido retangular, estando implantada em terreno plano, no alinhamento da via pública, com ligação direta com a rua. Sua volumetria é simples, de um único pavimento. Seu sistema construtivo assenta-se em adobe, revestido em reboco. A cobertura se faz no sistema de duas águas, com telhas curvas cerâmicas, do tipo capa e bica; a cumeeira é paralela à rua José Pimenta de Figueiredo. Os vãos se apresentam com enquadramento de madeira, sendo seis vãos de portas, um vão de janela e um vão de portão, todos de vergas de nível, em madeira de uma folha, com exceção do portão que é de duas folhas. A fachada não apresenta qualquer ornamentação. | |
| <b>17 - Fatores de degradação:</b> ações de intempéries e cupim | |

| <b>18-Medidas de conservação:</b> manutenção adequada | |

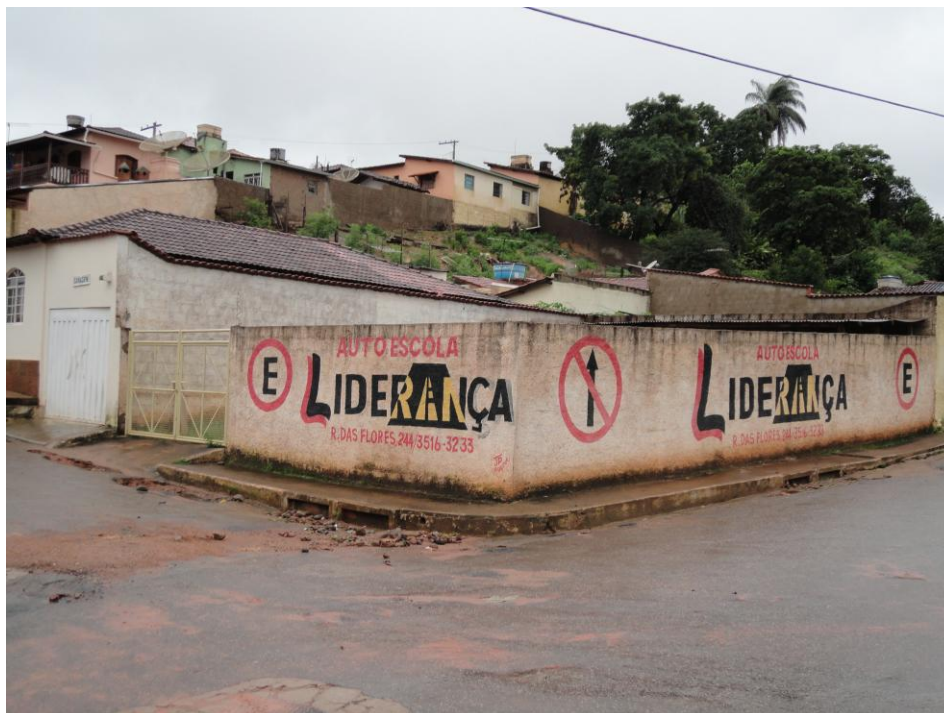
Situação atual: Lote servindo como garagem

| <b>16-Análise do estado de Conservação:</b> O bem foi demolido | |
