**ESTRUTURAS ARQUITETÔNICAS E URBANÍSTICAS**

**CÓD.: BI- 34**

**4.Endereço:** Rua das Flores, 792 - Centro

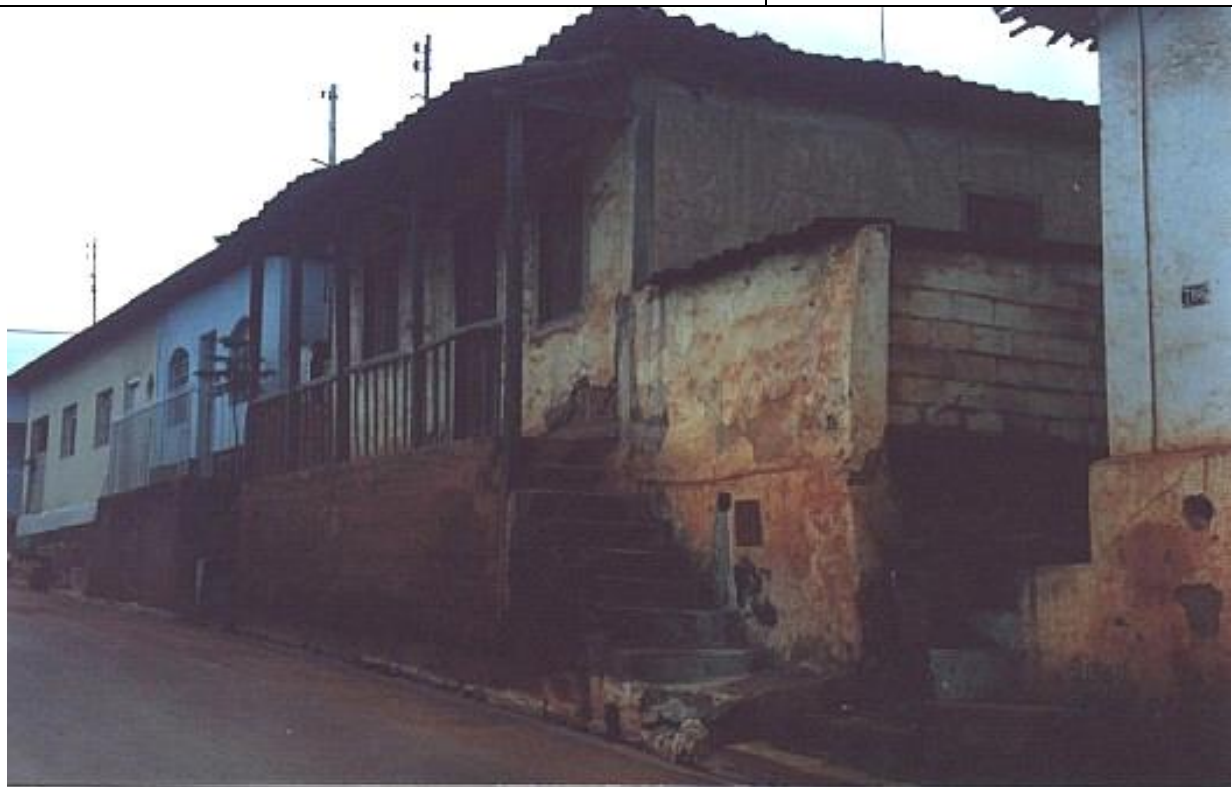
Nessa casa, morou a família do Sr. Vicente Barbosa por 45 anos, sendo que ele veio a falecer há mais de 30 anos. Após o falecimento do Sr. Vicente e de sua esposa, a residência ficou como herança para seus filhos; o responsável é o Sr. Alencar Barbosa, aposentado pela Minas Caixa e que morou por mais de oito anos na residência sozinho. Hoje a residência se encontra em péssimo estado de conservação.

O Sr. Alencar foi obrigado a desocupá-la, pois estava quase desabando. A residência encontra-se abandonada.

| <b>15-Estado de Conservação:</b><br>Excelente ( )      Bom ( )      Regular ( )      Péssimo ( <b>x</b> ) | |
| <b>17 - Fatores de degradação:</b> Ação de intempéries | |
