**PREFEITURA MUNICIPAL DE CAPELINHA**  
**Secretaria Municipal de Cultura e Turismo/Setor de Patrimônio Cultural**  
**Rua das Flores, 803 - Centro – Capelinha - MG**

**ESTRUTURAS ARQUITETÔNICAS E URBANÍSTICAS**

**CÓD.: BI- 59**

**4.Endereço:** Rua Dr. Juscelino Barbosa, 92, - Centro

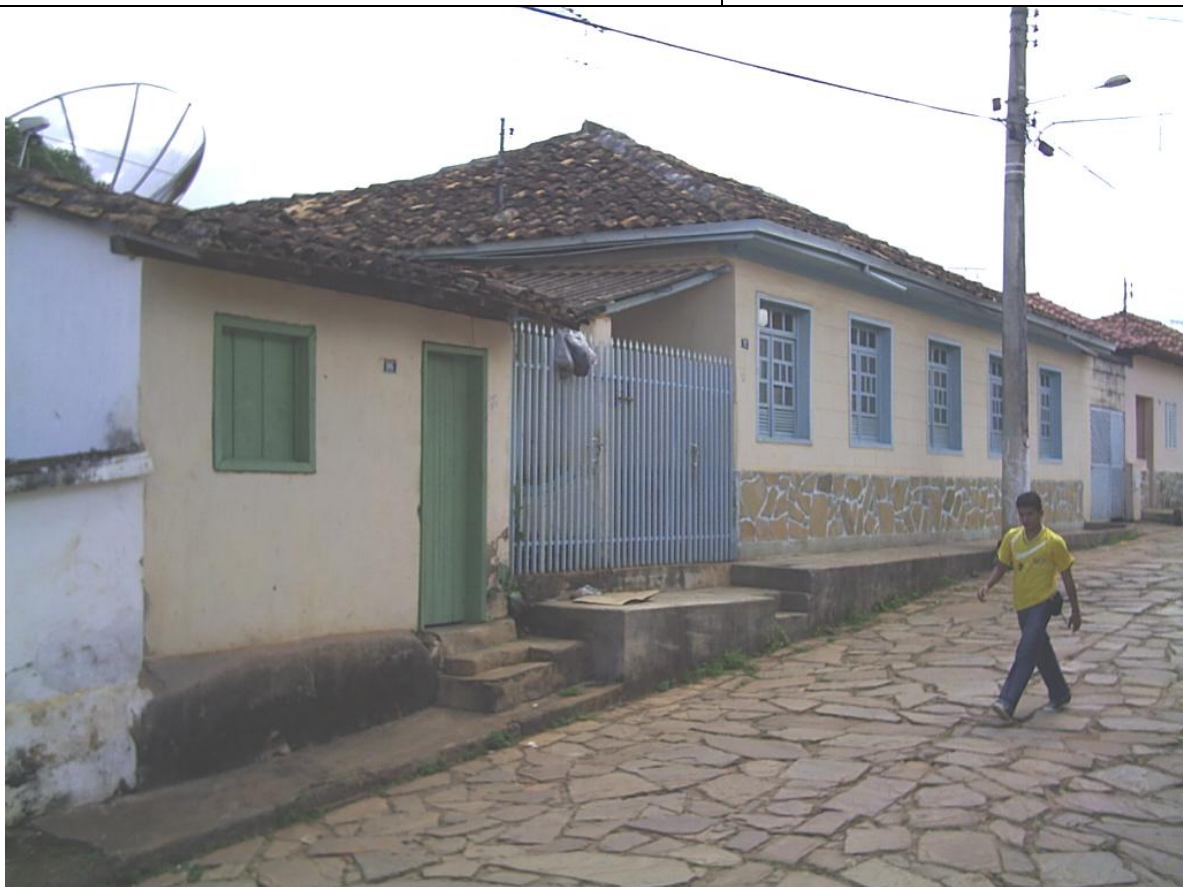
**16-Análise do estado de Conservação:** A residência apresenta trincas em paredes. O telhado necessita de reformas.

**17 - Fatores de degradação:** Cupins e ação de intempéries

**18-Medidas de conservação:** manutenção adequada
