**PREFEITURA MUNICIPAL DE CAPELINHA**  
**Secretaria Municipal de Cultura e Turismo/Setor de Patrimônio Cultural**  
**Rua das Flores, 803 - Centro - Capelinha - MG**

**ESTRUTURAS ARQUITETÔNICAS E URBANÍSTICAS**

**CÓD.: BI- 61**

**4.Endereço:** Rua Dr. Juscelino Barbosa, 74, - Centro

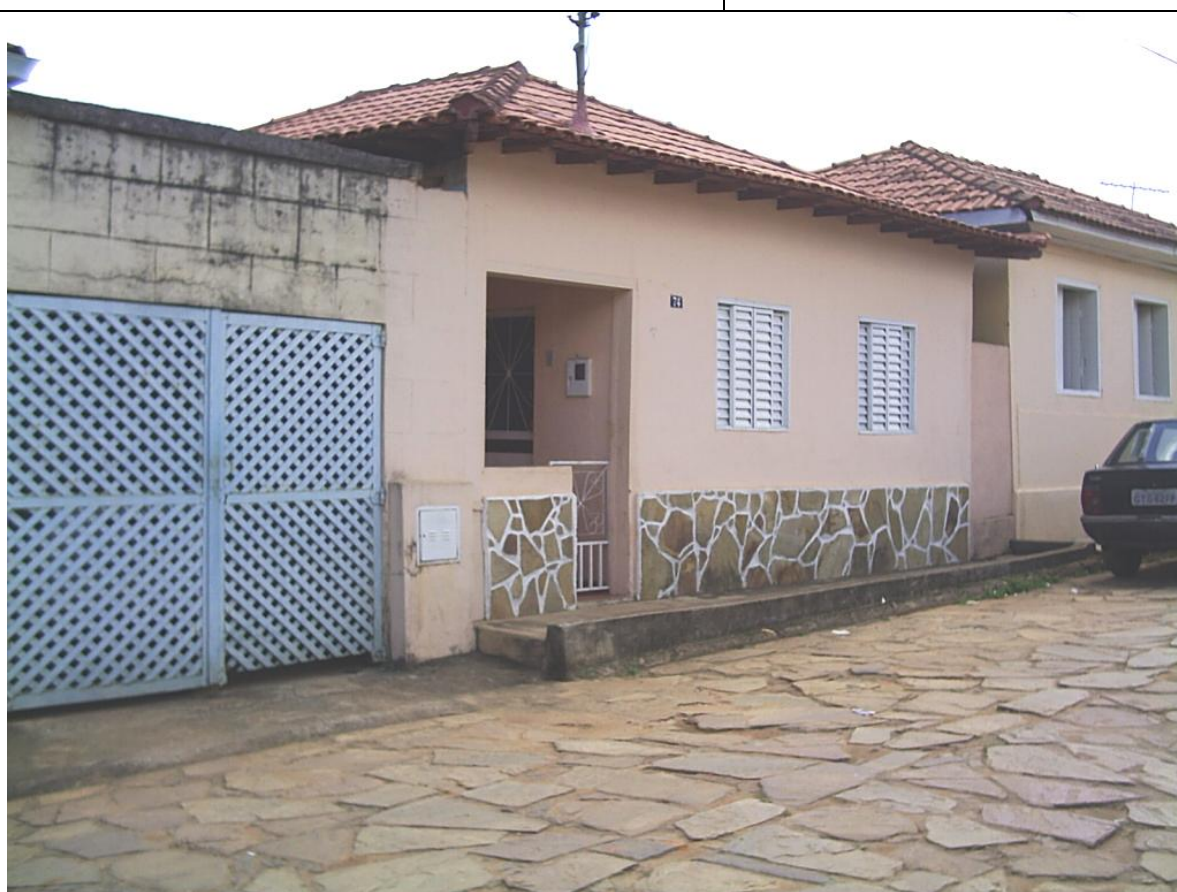
**16-Análise do estado de Conservação:** A residência apresenta trincas em paredes. O telhado necessita de reformas.

**17 - Fatores de degradação:** Cupins e ação de intempéries

**18-Medidas de conservação:** manutenção adequada
