**ESTRUTURAS ARQUITETÔNICAS E URBANÍSTICAS**

**CÓD.: BI- 68**

**3.Designação:** Capela São Vicente de Paulo

| <b>1. DADOS ATUALIZADOS</b> |

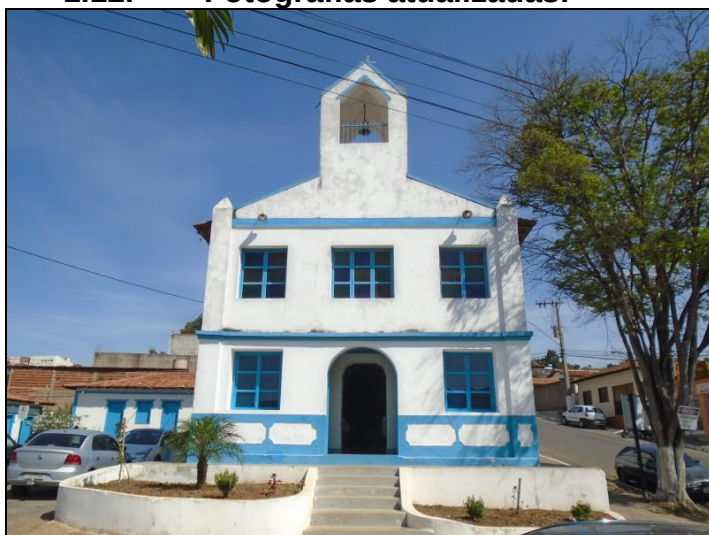
Capela de São Vicente de Paulo – Vista frontal.  
Data: 22/05/2019. Fotógrafo: Pedro Alcântara.  
Fotografias: Digitais.

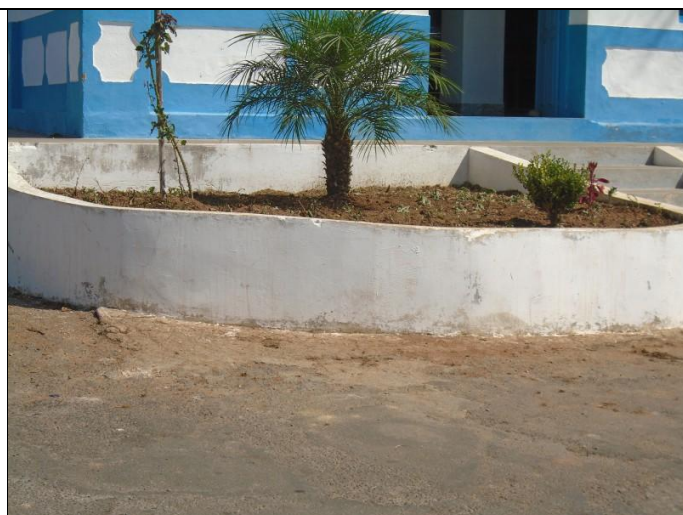
Capela de São Vicente de Paulo – Jardim frontal. Data: 22/05/2019. Fotógrafo: Pedro Alcântara. Fotografias: Digitais.

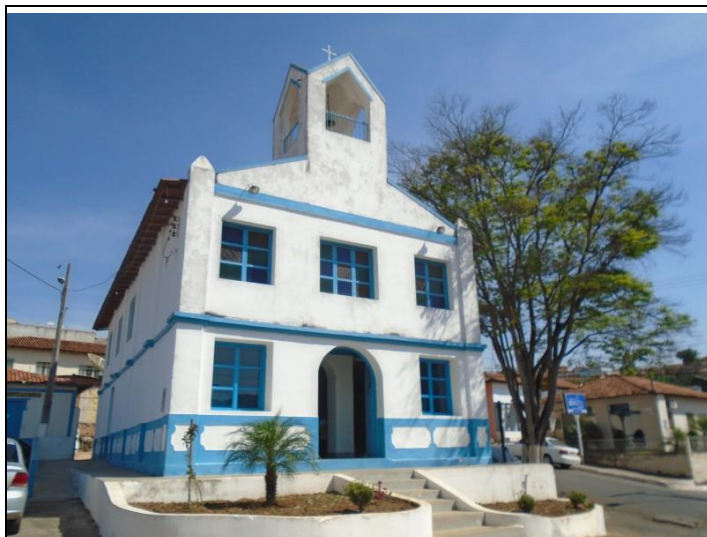
Capela de São Vicente de Paulo – Vista frontal e lateral direita. Data: 22/05/2019. Fotógrafo: Pedro Alcântara. Fotografias: Digitais.

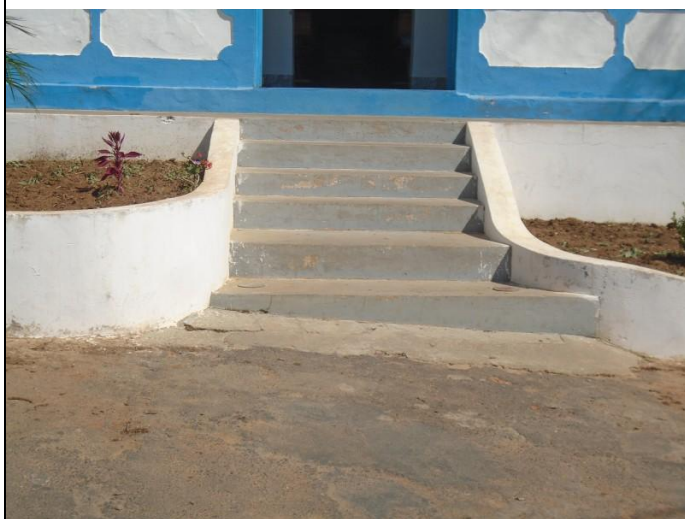
Capela de São Vicente de Paulo – Escadaria de acesso frontal. Data: 22/05/2019. Fotógrafo: Pedro Alcântara. Fotografias: Digitais.

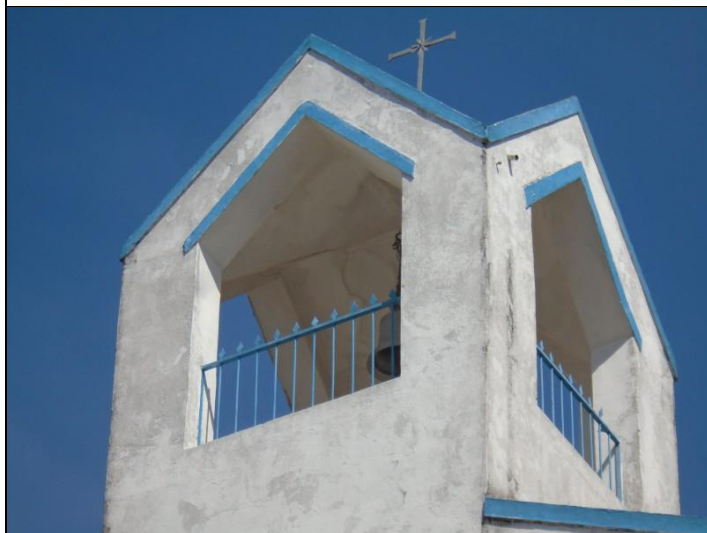
Capela de São Vicente de Paulo – Torre. Data: 22/05/2019. Fotógrafo: Pedro Alcântara. Fotografias: Digitais.

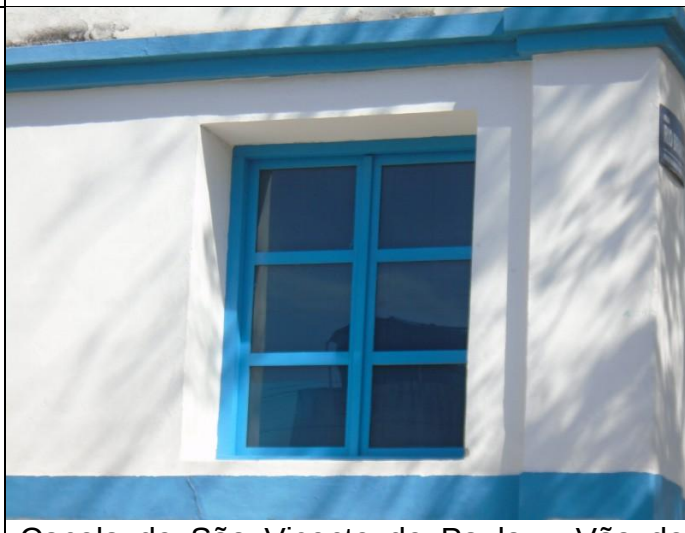
Capela de São Vicente de Paulo – Vão de janela. Data: 22/05/2019. Fotógrafo: Pedro Alcântara. Fotografias: Digitais.

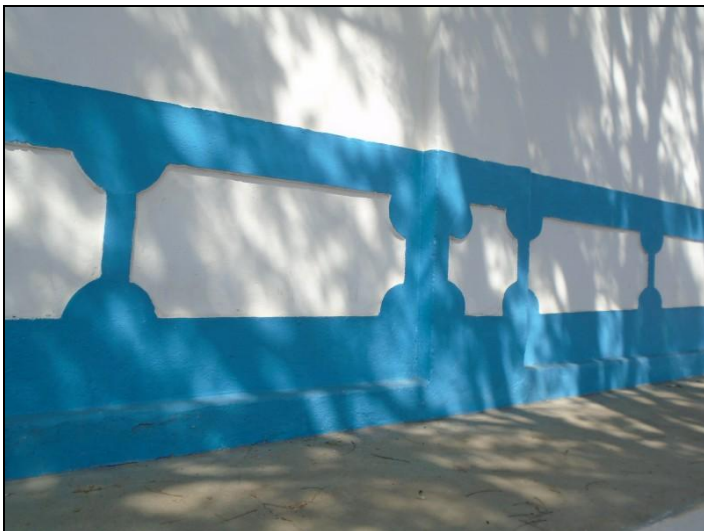
Capela de São Vicente de Paulo – Barrado.  
Data: 22/05/2019. Fotógrafo: Pedro Alcântara.  
Fotografias: Digitais.

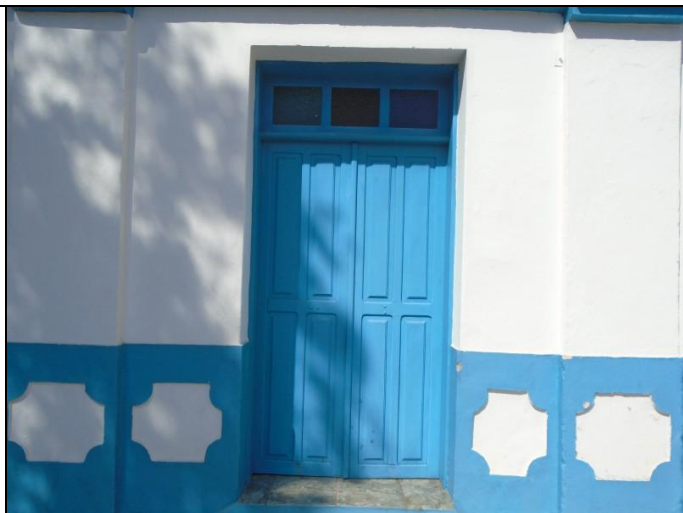
Capela de São Vicente de Paulo – Porta de  
madeira almofadada. Data: 22/05/2019.  
Fotógrafo: Pedro Alcântara. Fotografias:  
Digitais.

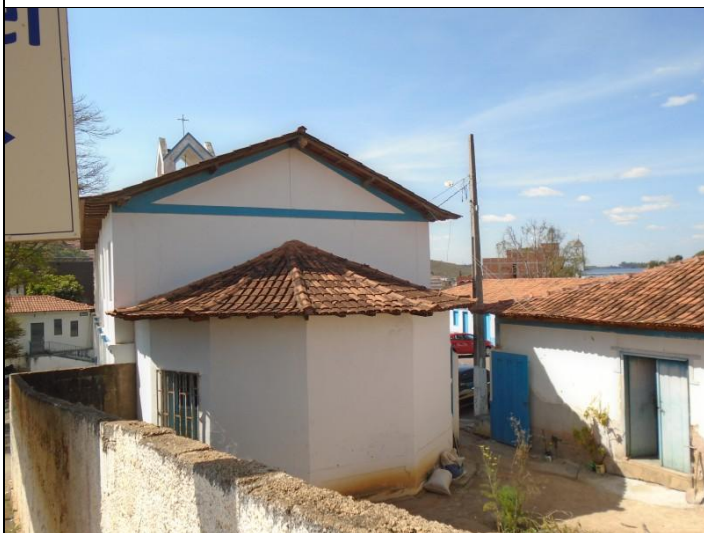
Capela de São Vicente de Paulo – Vista dos  
fundos. Data: 22/05/2019. Fotógrafo: Pedro  
Alcântara. Fotografias: Digitais.

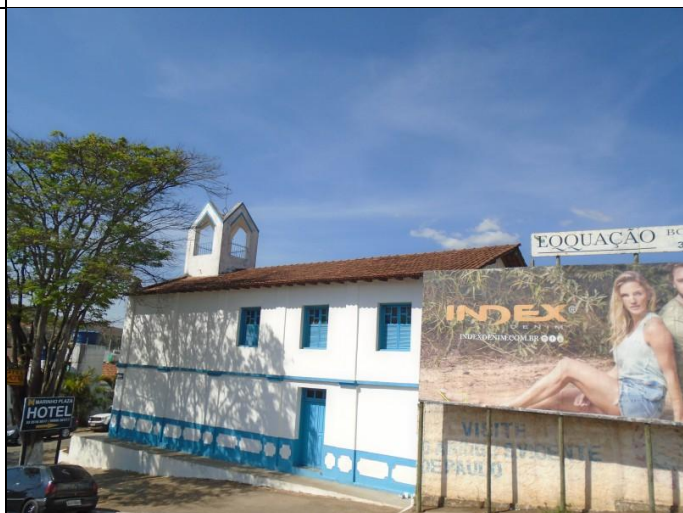
Capela de São Vicente de Paulo – Vista  
lateral esquerda. Data: 22/05/2019. Fotógrafo:  
Pedro Alcântara. Fotografias: Digitais.

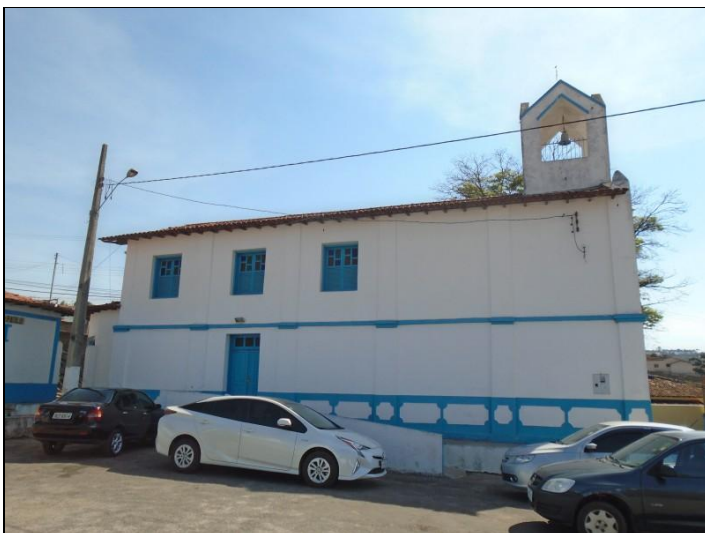
Capela de São Vicente de Paulo – Vista lateral direita. Data: 22/05/2019. Fotógrafo: Pedro Alcântara. Fotografias: Digitais.
