**ESTRUTURAS ARQUITETÔNICAS E URBANÍSTICAS**

**CÓD.: BI- 76**

| <b>1. Município:</b> Capelinha | <b>2. Distrito/ Povoado:</b> Capelinha/Povoado de São Caetano |

**3.Designação:** Igreja de São Caetano e Nossa Senhora do Amparo

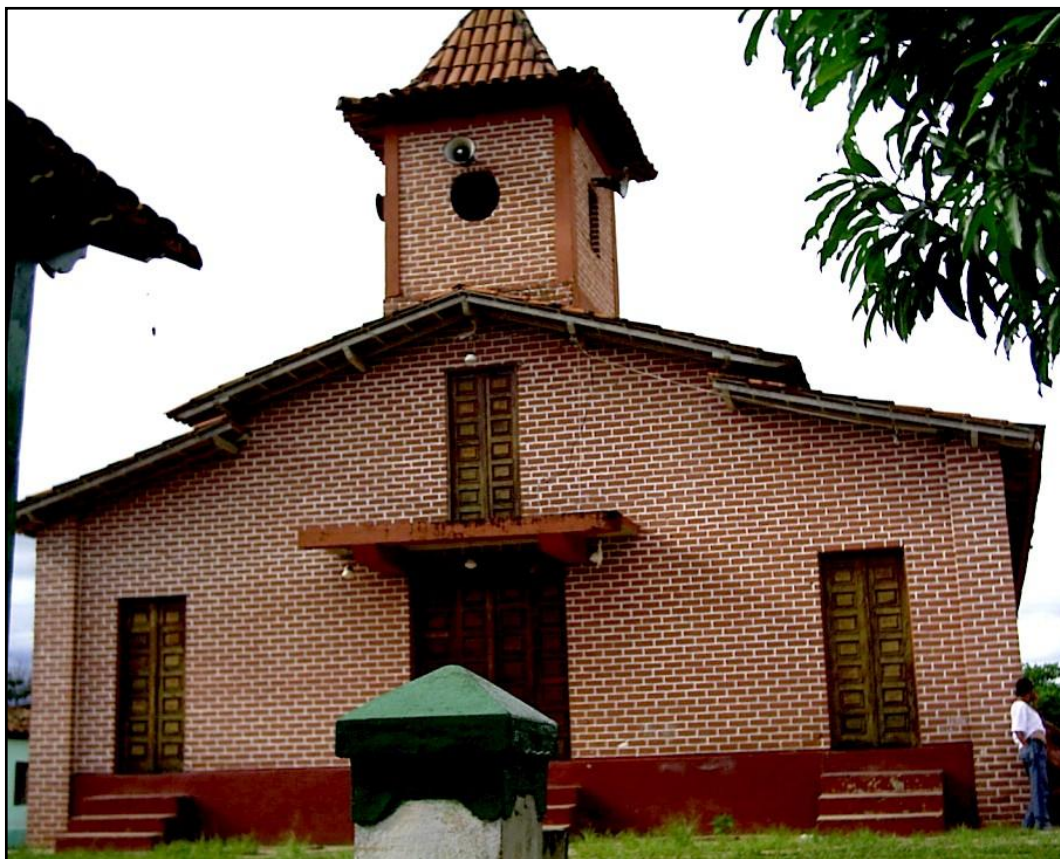
Capela de São Caetano e Nossa Senhora do Amparo

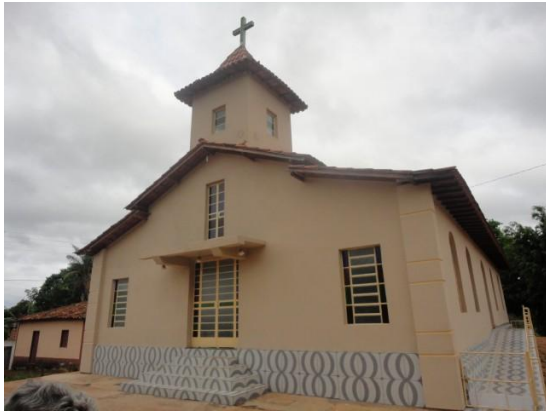
Capela de São Caetano e Nossa Senhora do Amparo

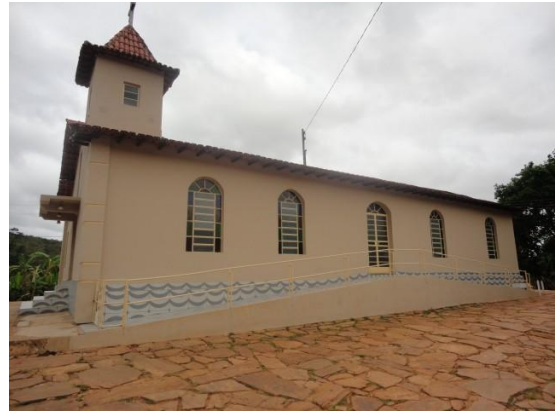
Fachada lateral esquerda – calçada e corrimão recém implantados

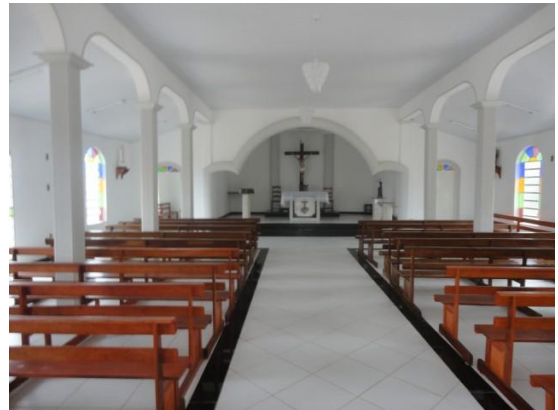
Interior – modificado por completo

Com a intervenção ocorrida, a edificação perdeu praticamente todos os seus elementos característicos. Internamente, o piso passou a ser de cerâmica na cor branca. Implantou-se forro PVC. Construiu-se dois cômodos: Sacristia e Capela do Santíssimo. Os pilares de sustentação, outrora de madeira, foram substituídos por pilares de cimento com revestimento em gesso, lembrando templos romanos. Todos os vãos, outrora de madeira, foram substituídos por janelas e portas com esquadrias metálicas e vedação em vidro. Em relação à fachada, suprimiu-se seu revestimento de “tijolos a vista”. Foram suprimidas também duas portas laterais e os degraus de acesso a elas, bem como a escadaria de acesso à entrada principal. Na torre, os vãos de óculo passaram a ser do tipo basculante com vedação em vidro. Foi construída pequena calçada ao redor, a qual possui corrimão metálico. O altar passou a ser em forma de arco abatido constituído de gesso.

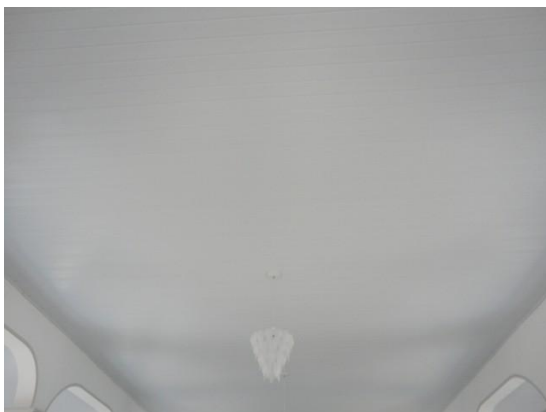
Forro PVC recém implantado

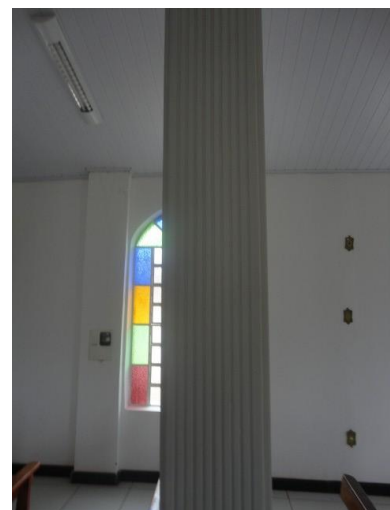
Pilares de cimento revestidos de gesso recém implantados

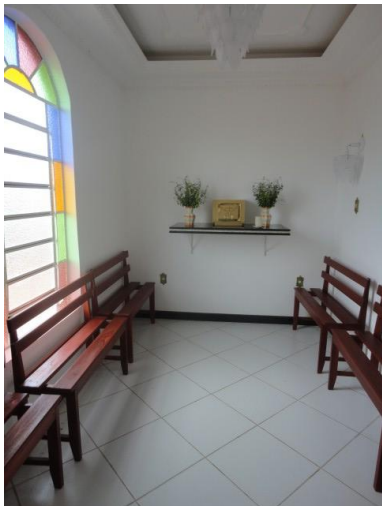
Capela do Santíssimo recém construída

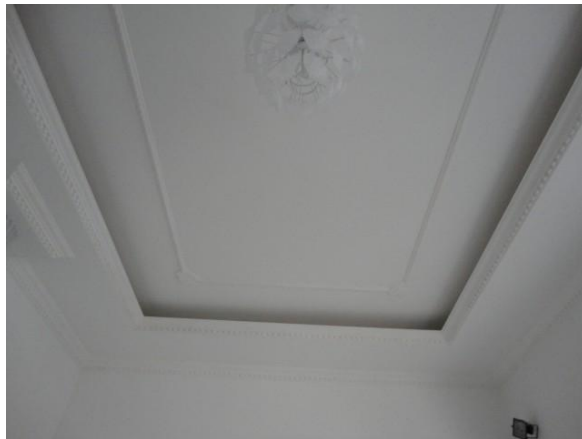
Forro do Altar-mor - modificado

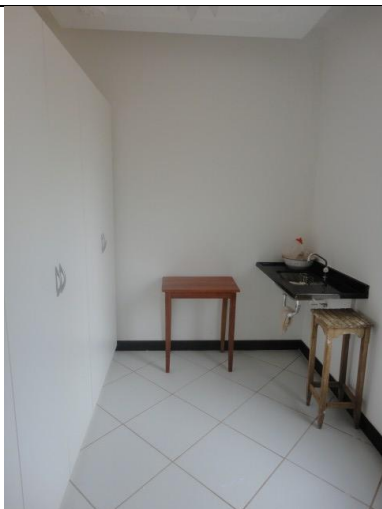
Sacristia recém construída

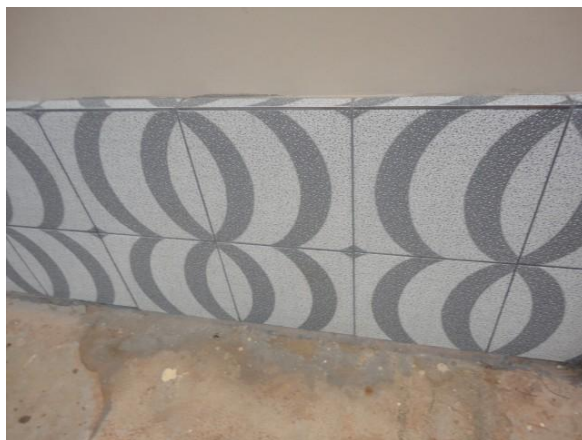
Barrado de cerâmica recém implantado
