**PREFEITURA MUNICIPAL DE CAPELINHA**  
**Secretaria Municipal de Cultura e Turismo / Setor de Patrimônio Cultural**  
**Rua Doutor Hermelindo, 382 – Centro – Capelinha/MG**

| <b>ESTRUTURAS ARQUITETÔNICAS E URBANÍSTICAS</b> | | <b>CÓD.: BI-91</b> |
| <b>3.Designação:</b> Capela De Bom Jesus Do Galego | | |

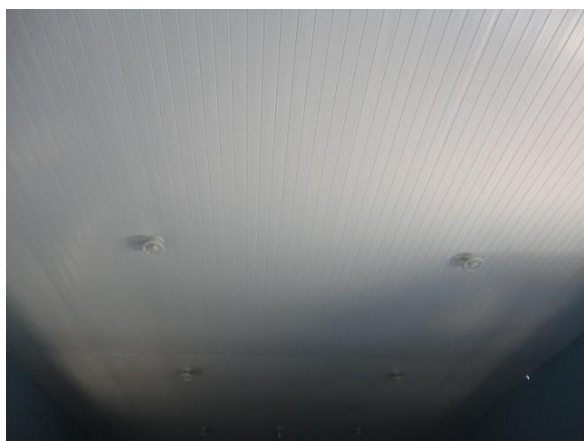
Forro PVC recém implantado

| | <b>Intervenção Descaracterizante:</b> 2011: Implante de forro PVC. Construção de barrado de cerâmica na parte externa. |
