**PREFEITURA MUNICIPAL DE CAPELINHA**  
**Secretaria Municipal de Cultura e Turismo / Setor de Patrimônio Cultural**  
**Rua Doutor Hermelindo, 382 – Centro – Capelinha/MG**

**PATRIMÔNIO ESPELEOLÓGICO**

**3. Designação:** Muro de Taipa, do terreno da Antiga Residência do Sr. José da Romana

**4. Localização:** Rua Santa Cecília, nº 172

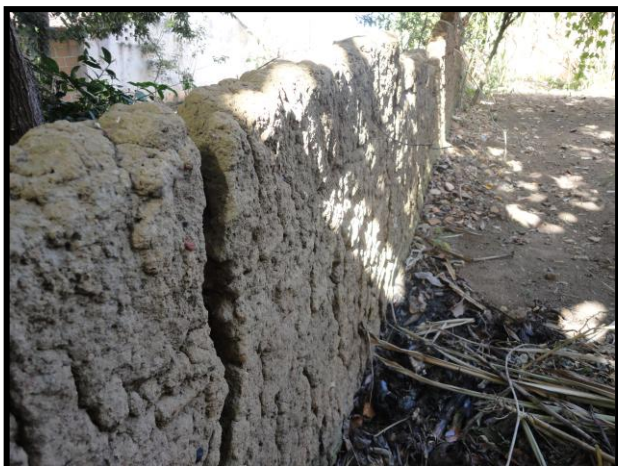
Mato ao redor

| <b>17. Medidas de Conservação:</b> Restaurar partes danificadas ou derrubadas, controle das plantações adjacentes que risco ao bem. |

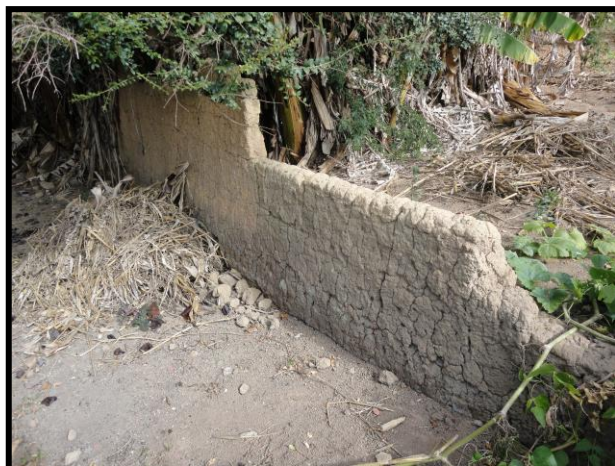
Parte quebrada

| <b>16. Análise do grau de integridade/fatores de degradação:</b> Pelo fato de não haver nenhum cuidado com o bem, com o passar dos anos o desgaste natural o tornou fraco, levando-o a ter algumas avarias. Nota-se também que plantas existentes no lote vago, especialmente um bananal, vem tomando conta do espaço onde encontra-se o muro, que já possui partes inteiras destruída e/ou danificadas |

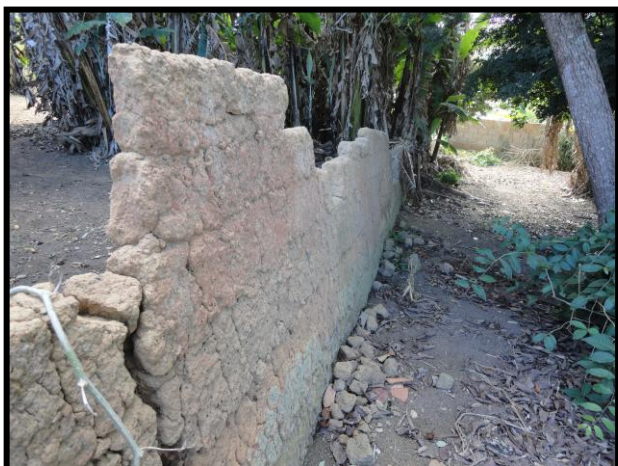
Muro fragmentado em alguns trechos

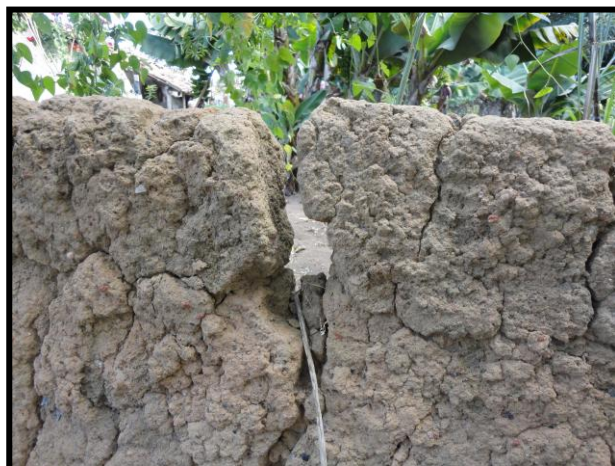
Detalhe das rachaduras

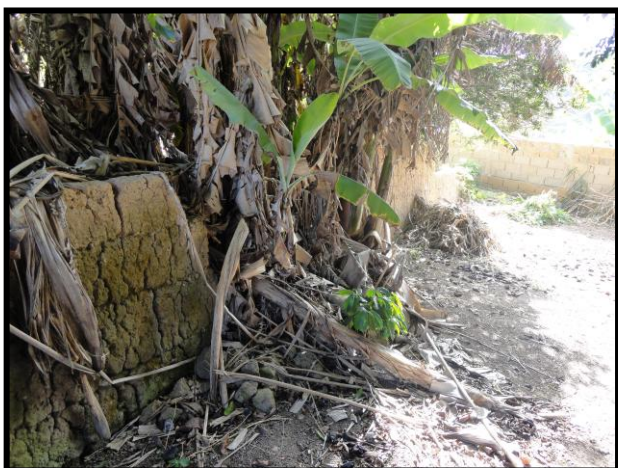
Pés de Bananeiras tampando o muro

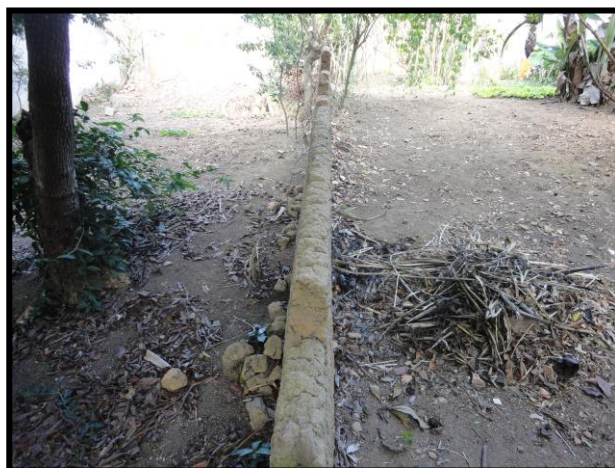
Muro visto de cima
