**SÍTIOS NATURAIS**

**CÓD.: 01**

**1.Município:** Capelinha

**3.Designação:** Rio Itamarandiba.

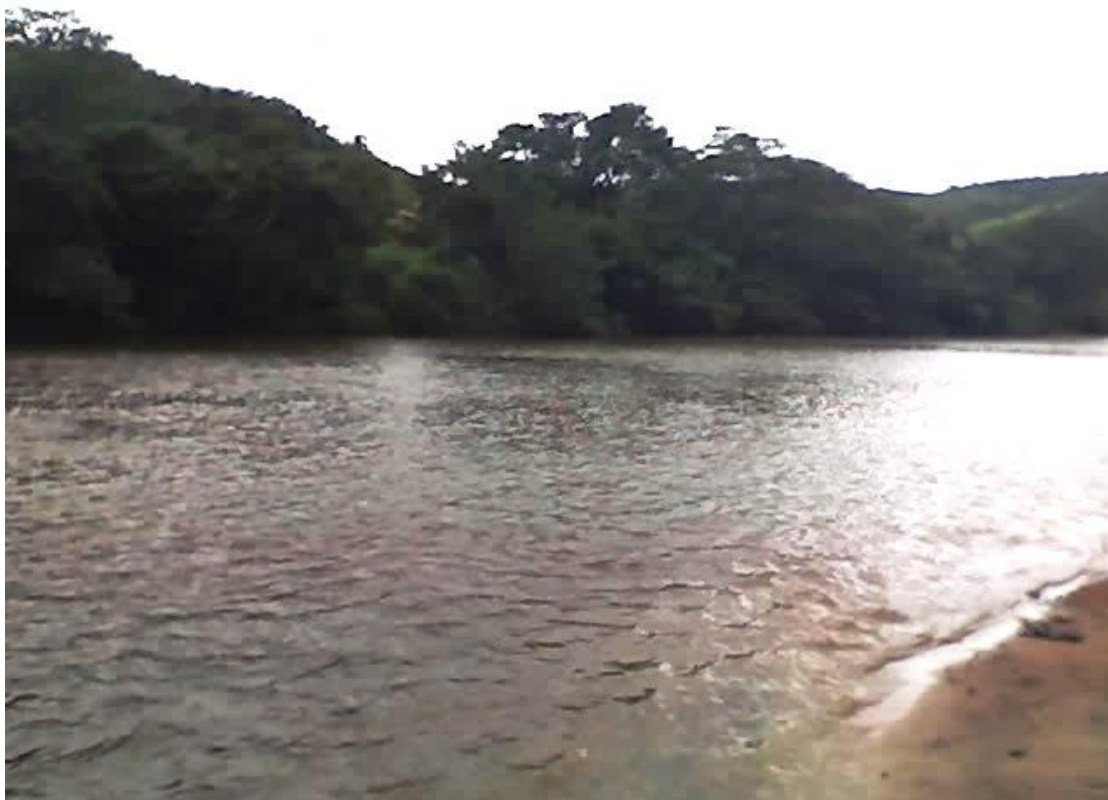
**11. Uso:** Em partes superiores é utilizado para banhos, e na parte que passa dentro da comunidade não é possível utilizá-lo devido esgotos nele jogado vindo das moradias instaladas em suas beiradas.

A ação antropogênica no patrimônio da comunidade está relacionada à falta de conservação preventiva, uso indevido do local e, principalmente, o vandalismo. São diversas pessoas com livre acesso, fica sem controle com relação ao fator antropogênico, o que contribui em grande parte para a sua degradação. O descuido é evidente em toda a área com lixos em diversos lugares. Os esgotos das residências instaladas em suas beiradas são jogados nele.

Em virtude dos fatores de degradação já citados, há a necessidade de criar política de educação ambiental, uma forma de proteção do patrimônio.
