**ESTRUTURAS ARQUITETÔNICAS E URBANÍSTICAS**

**CÓD.: BI-03**

**3.Designação:** Residência de Dona Augusta

**4.Endereço:** Rua das Flores - 852 – Centro – Capelinha - MG

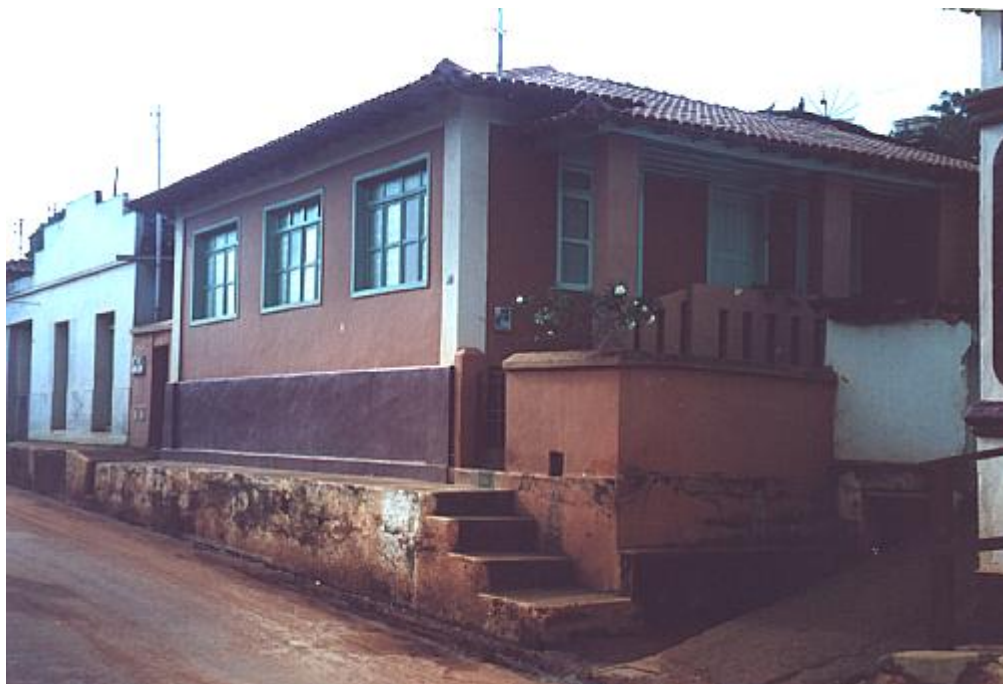
**Negativo nº:** 13

Edificação com partido retangular e de tipologia simples, com influências do período colonial mineiro e introdução de elementos ecléticos, presentes no desenho da vedação dos vãos das janelas. Seu sistema construtivo é todo em alvenaria autoportante de tijolos cerâmicos. Desenvolvida sobre baldrame, sua estrutura é autônoma em sistema de pilares com vedação de tijolos. Mostra volumetria simples de um pavimento. Encontra-se em terreno de ligeiro acento, com acesso acima do nível da rua, pela lateral direita, numa ligação indireta com a rua, permitindo duas fachadas, uma frontal e outra lateral.

A cobertura é desenvolvida em quatro águas, com telhas que não são originais, de cerâmica industrial, do tipo capa e bica, com espigão e beirais simples. A composição do pano da fachada frontal faz-se por três vãos de janelas com bandeira fixa de vidro, recebendo vedação em vidro com esquadrias de madeira emoldurada por cunhais, numa composição simétrica. Na fachada lateral tem-se o acesso de entrada por uma escada paralela ao alinhamento da rua. A entrada principal é dada através de um pequeno portão com alpendre, permitindo adentrar-se em seu interior. Residência de cinco quartos, duas salas, cozinha e banheiro, com forro em madeira. O piso é feito com tacos, sendo a cozinha em cimento e o banheiro azulejado. Também é revestida de reboco, mostrando diferenciações de cores nos vãos e no barrado, este feito em chapisco. Sua fachada é simples e simétrica.

**16-Análise do estado de Conservação:** Não há sinais intensos de degradação.

**18-Medidas de conservação:** Vem recebendo manutenção constante.
