**PREFEITURA MUNICIPAL DE CAPELINHA**  
**Secretaria Municipal de Cultura e Turismo/Setor de Patrimônio Cultural**  
**Rua das Flores, 803 - Centro - Capelinha - MG**

**ESTRUTURAS ARQUITETÔNICAS E URBANÍSTICAS**

**CÓD.BI - 01**

**3.Designação:**CETUR – Centro de Referência Cultural, Ecológica e Turística do Município.

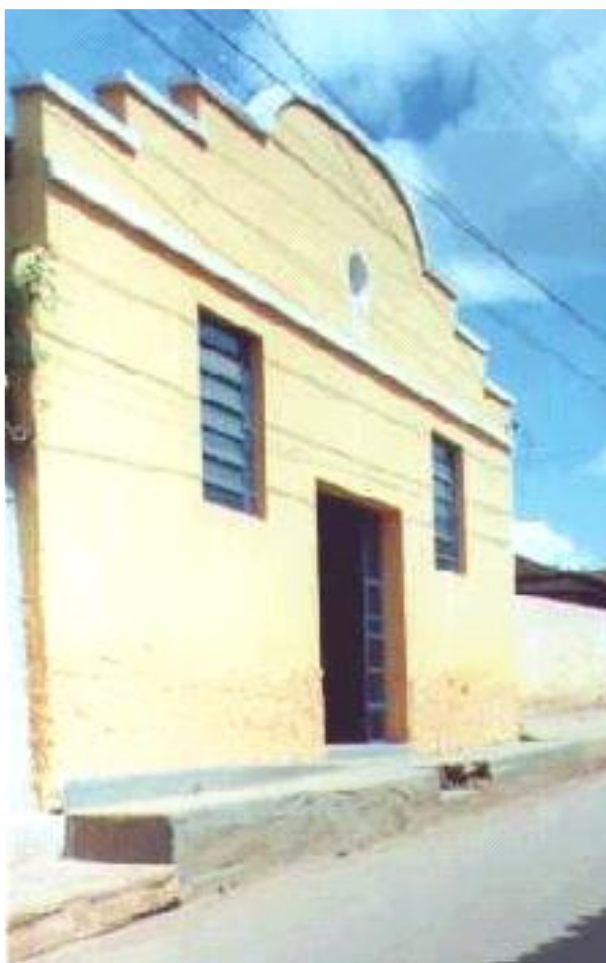
**Negativo nº:** 11

Edificação com ampla influência eclética. Apresenta partido retangular Implantado no alinhamento, com plataforma acima do nível da rua. Mostra volumetria simples de um pavimento, com sistema construtivo executado em alvenaria autoportante de tijolos cerâmicos. Sua cobertura se faz em duas águas, com telhas de amianto. A platibanda, cheia em alvenaria, ergue-se na fachada principal recebendo decoração geométrica. As paredes são revestidas de reboco, mostrando no barrado uma composição de pedras. A composição do plano de fachada principal faz-se pelo destaque central da entrada, por um vão de porta, em verga de nível, com vedação em duas folhas, ladeada por duas janelas do tipo basculante. O piso encontra-se revestido com cimento natural.O espaço é dividido por sala multimeios, seguida de auditório com saída pela lateral direita e que dá acesso para outra sala. No ambiente comum à sala multimeios e ao auditório há um palco em madeira. Na área contígua e externa edificou-se um anexo de onde se rasgaram aberturas para portas de dois banheiros, um masculino e outro feminino. A área de terreno remanescente é utilizada como estacionamento de veículos. Além de seu valor histórico, descrito no item 10, o bem patrimonial incorpora valores sócio-estéticos, não obstante sua singeleza: materiais como as janelas e portas em aço sólido, as espesso vidraças, as telhas de amianto e a presença de platibanda nas paredes são fortes marcas das edificações do período modernista e de pós-guerra.

| <b>16-Análise do estado de Conservação:</b> Mostra manchas de infiltração por capilaridade, desgaste na pintura. | |
| <b>17-Fatores de degradação:</b> Ação de intempéries. | |

| <b>18-Medidas de conservação:</b> Reconstituição dos vãos das janelas e porta principal ;limpeza de manchas no revestimento. | |

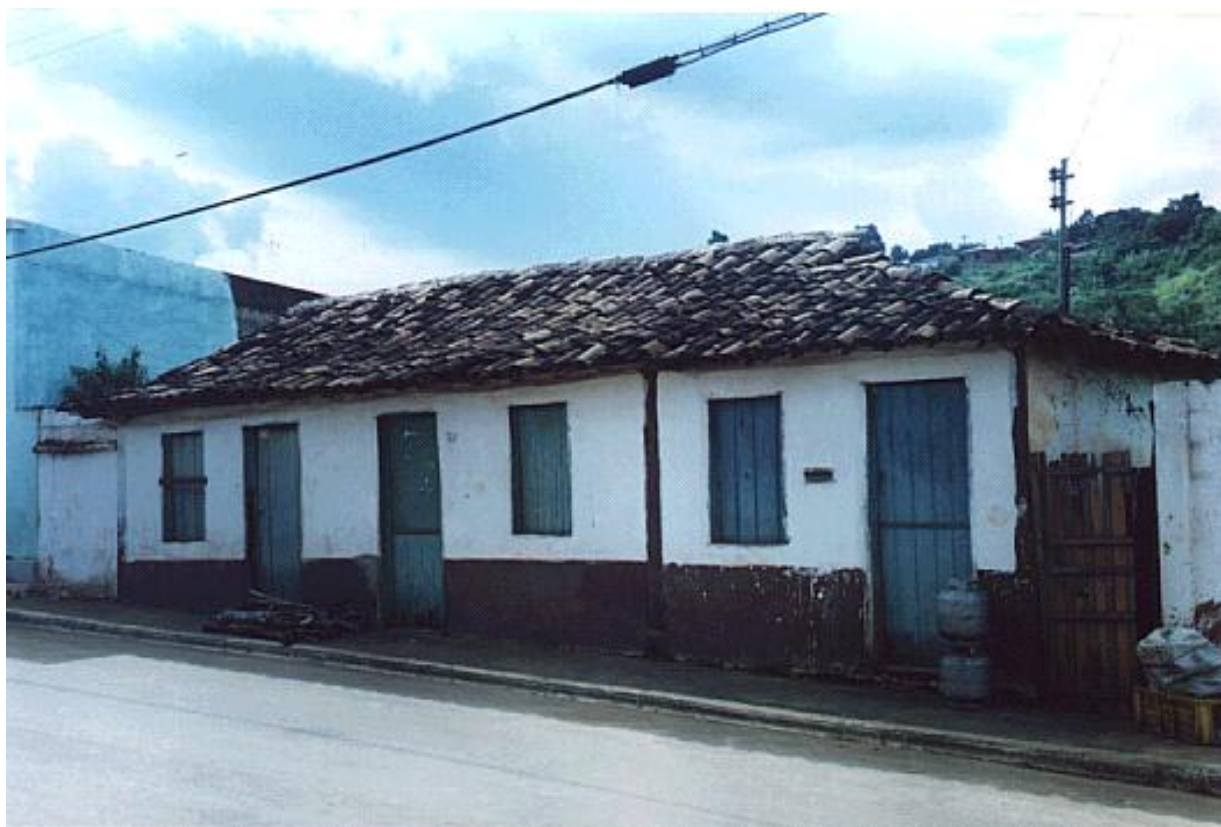
**Negativo nº.:** 3

A edificação, em estilo colonial, possui estrutura autônoma de madeira, partido retangular, composto por um pavimento Implantado em terreno plano, em nível pouco superior ao alinhamento da via pública. Com ligação direta para a rua, a casa foi edificada com um misto de adobe e pau-a-pique. Sua vedação se fez com reboco de barro. Sua cobertura proporciona vertentes para 4 águas em telhas fabricadas com argila. Sua cumeeira, pela sua disposição paralela à rua, confere ao imóvel a impressão de avantajado tamanho. Internamente, a residência deixa transparecer o seu despojo, seja pela ausência de forro, seja pelo seu piso de terra batida. Os vãos apresentam enquadramento de madeira, sendo três vãos de janela, de verga de nível, em madeira, de abrir; as portas frontais são de verga de nível, de madeira, divididas. Todo o imóvel, em sua singeleza de edifício térreo, mas especialmente a fachada, denuncia a classe despossuída de seus edificadores e proprietários, ao não apresentar qualquer ornamentação, apenas uma diferenciação de cores no barrado de chapisco. Vale ressaltar que as moradias das pessoas mais abastadas do final do século XIX e início do século XX eram dispostas em dois pavimentos. Não obstante, o entrelaçamento de madeira, bem peculiar à época em que foi erguida a edificação, confere-lhe relativa solidez e durabilidade.

| <b>16 - Análise do estado de Conservação:</b><br>O estado de conservação mostra-se regular. Pode-se observar um deslocamento de telhas e que o enquadramento do telhado, das janelas e portas mostra-se afetado por umidade, fungos e insetos. Apesar disso, o atual estado de conservação ainda permite que sejam plenamente identificados os principais elementos construtivos originais. | |
| <b>17 - Fatores de degradação:</b> Falta de manutenção e ação de intempéries. | |

| <b>18- Medidas de conservação:</b> Manutenção constante e adequada. | |

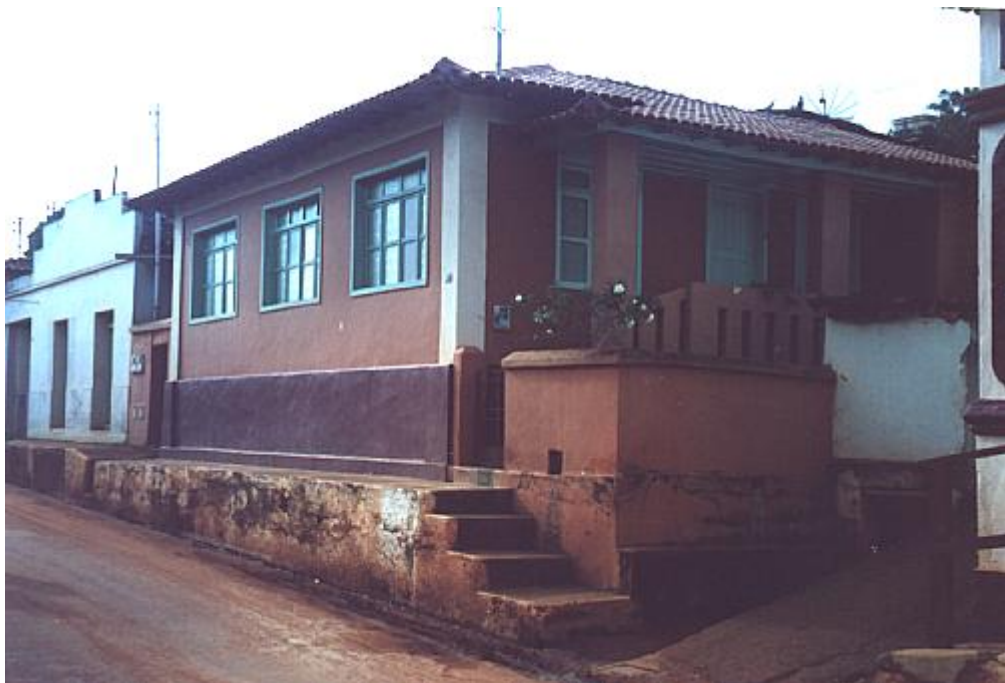
**Negativo nº:** 13

Edificação com partido retangular e de tipologia simples, com influências do período colonial mineiro e introdução de elementos ecléticos, presentes no desenho da vedação dos vãos das janelas. Seu sistema construtivo é todo em alvenaria autoportante de tijolos cerâmicos. Desenvolvida sobre baldrame, sua estrutura é autônoma em sistema de pilares com vedação de tijolos. Mostra volumetria simples de um pavimento. Encontra-se em terreno de ligeiro aclive, com acesso acima do nível da rua, pela lateral direita, numa ligação indireta com a rua, permitindo duas fachadas, uma frontal e outra lateral.

A cobertura é desenvolvida em quatro águas, com telhas que não são originais, de cerâmica industrial, do tipo capa e bica, com espigão e beirais simples. A composição do pano da fachada frontal faz-se por três vãos de janelas com bandeira fixa de vidro, recebendo vedação em vidro com esquadrias de madeira emoldurada por cunhais, numa composição simétrica. Na fachada lateral tem-se o acesso de entrada por uma escada paralela ao alinhamento da rua. A entrada principal é dada através de um pequeno portão com alpendre, permitindo adentrar-se em seu interior. Residência de cinco quartos, duas salas, cozinha e banheiro, com forro em madeira. O piso é feito com tacos, sendo a cozinha em cimento e o banheiro azulejado. Também é revestida de reboco, mostrando diferenciações de cores nos vãos e no barrado, este feito em chapisco. Sua fachada é simples e simétrica.

**16-Análise do estado de Conservação:** Não há sinais intensos de degradação.

**Intervenção Descaracterizante:** Substituição de telhas curvas de cerâmicas comuns por cerâmicas industriais; substituição do assoalho por taco, e o piso da cozinha de assoalho por cimento.

**18-Medidas de conservação:** Vem recebendo manutenção constante.

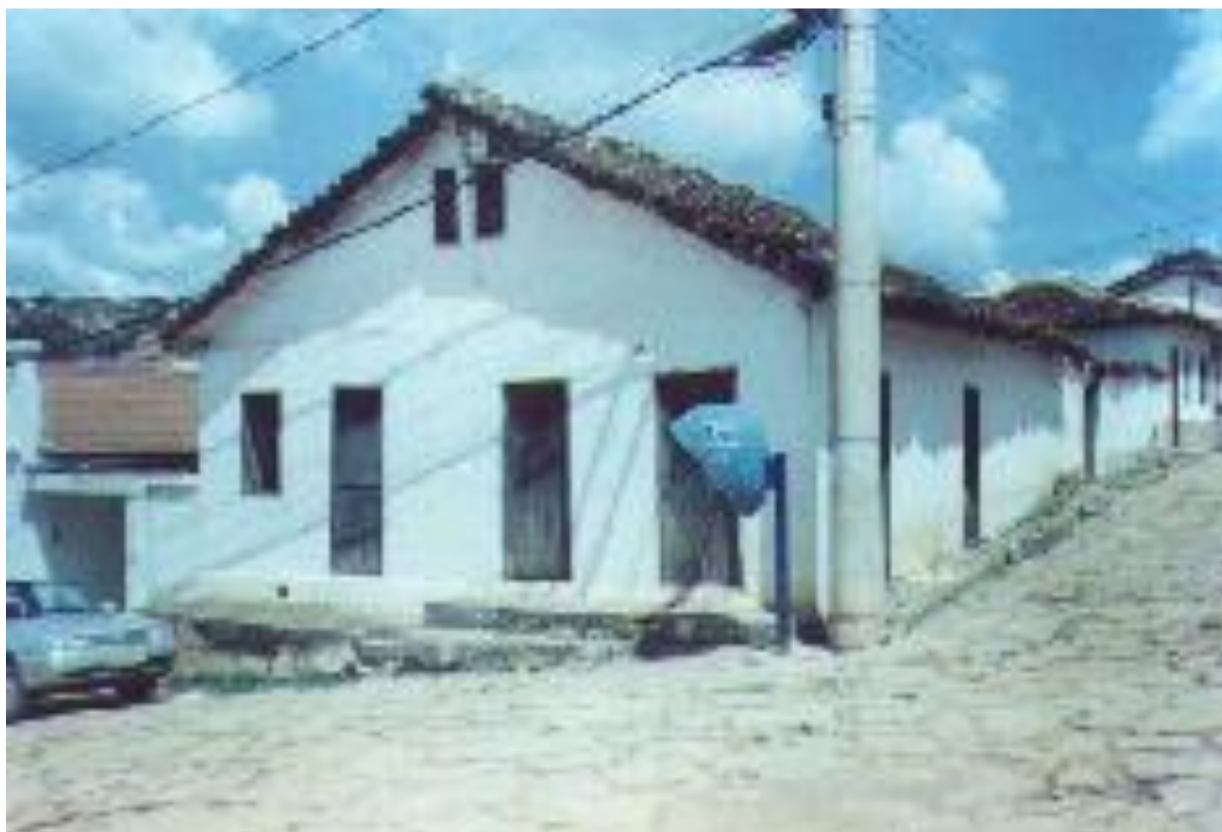
**Negativo nº:** 25

**16-Análise do estado de Conservação:** Apresenta desgastes no reboco, trincas nas paredes e infiltrações por intempéries.

**17- Fatores de degradação:** imóvel em desuso.

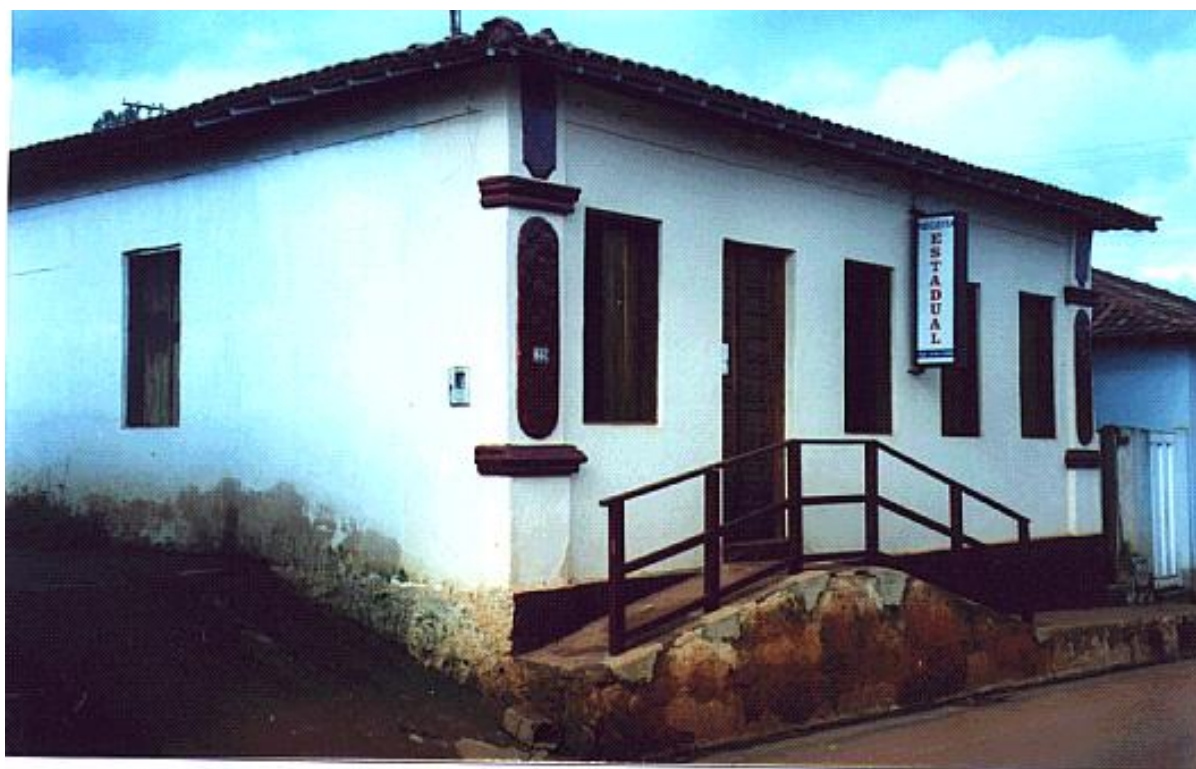
**Negativo nº:** 12

**16-Análise do estado de Conservação:** Manchas de infiltrações por águas pluviais e desgaste da pintura.

**17Fatores de degradação:** Ação de intempéries.

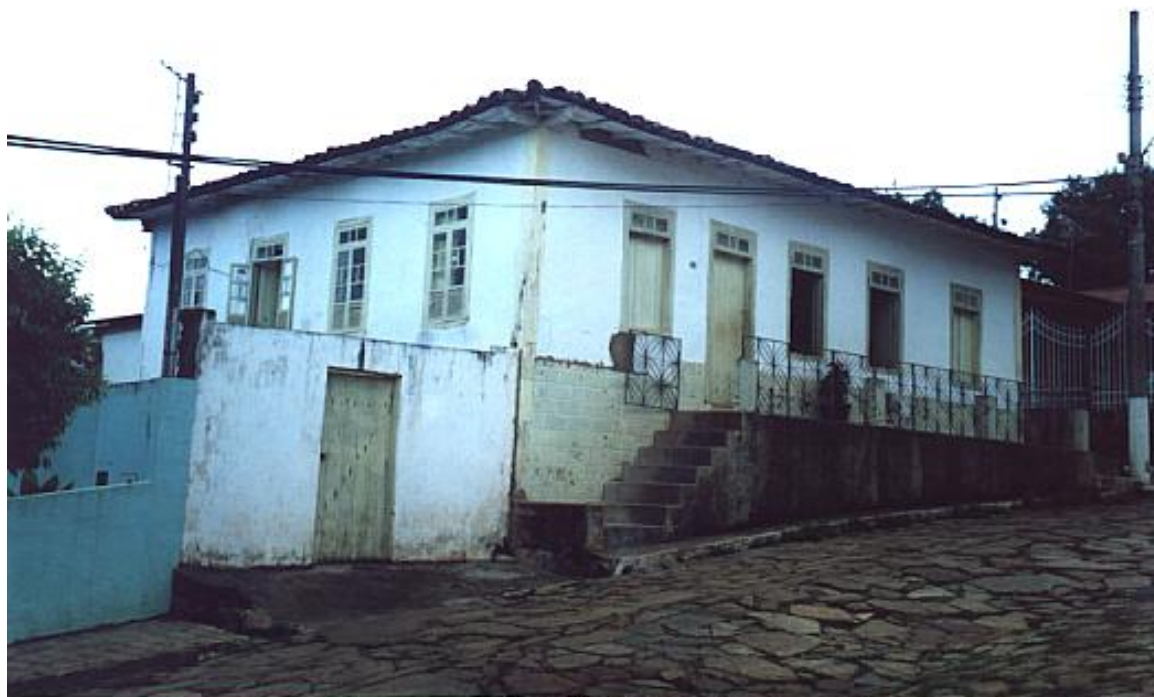
**Negativo nº: 18**

**16-Análise do estado de Conservação:** Apresenta desgastes no reboco, trincas nas paredes e infiltrações por intempéries.

**17 - Fatores de degradação:** Falta de manutenção e ação de intempéries.

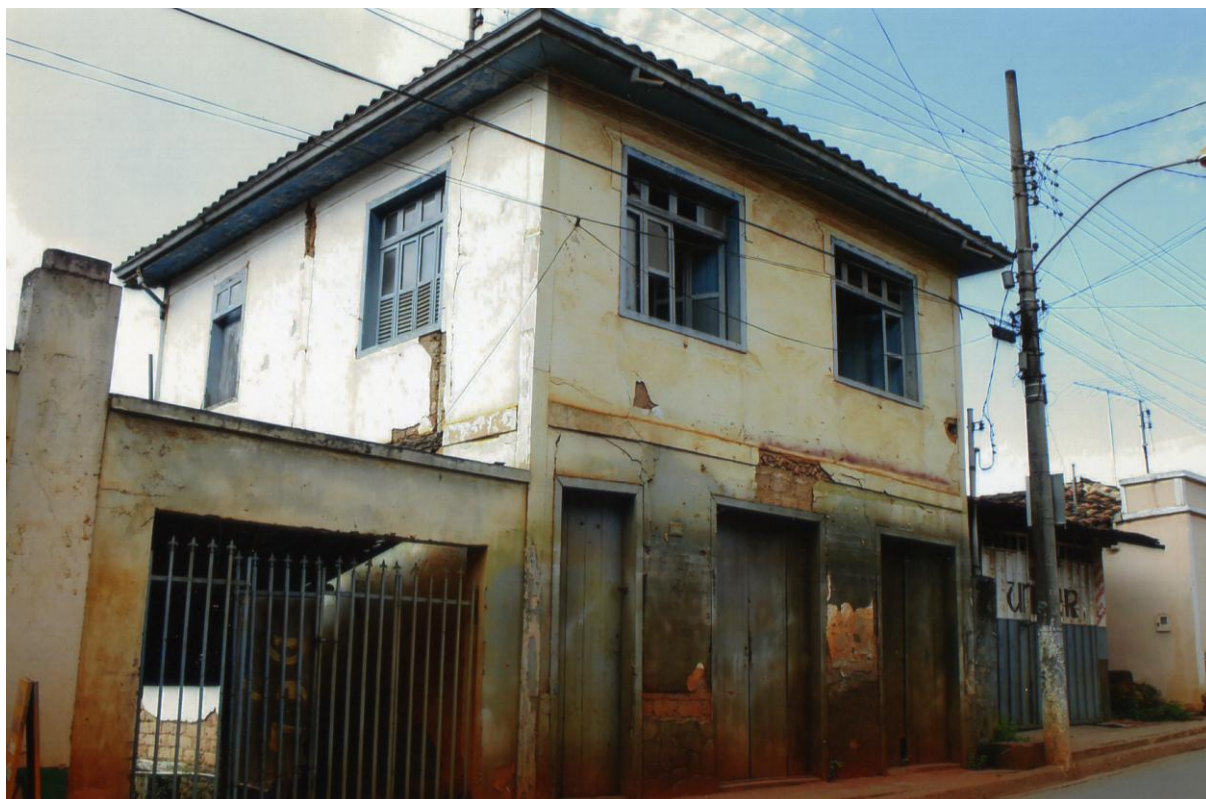
**Negativo nº: 36 A**

| <b>16-Análise do estado de Conservação:</b> a edificação apresenta vários problemas de ordem estrutural e física, como paredes trincadas, telhado danificado, reboco caído, pintura desgastada, etc. | |
| <b>17 - Fatores de degradação:</b> ação de intempéries, cupins, pingueiras. | |

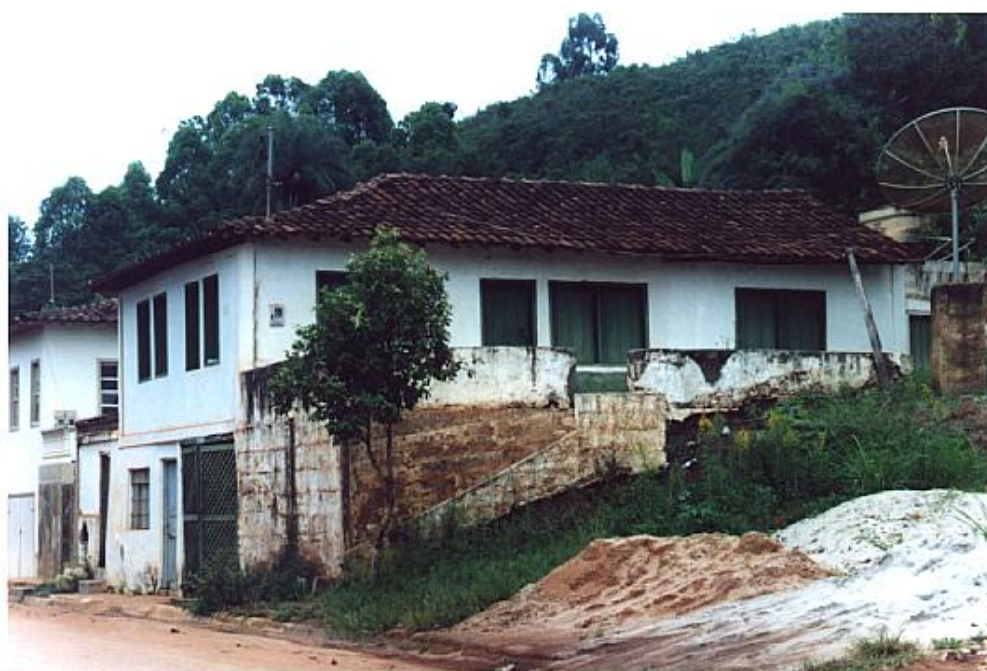
**Negativo nº:** 08

**16-Análise do estado de Conservação:** paredes trincadas, piso, portas e janelas danificados.

**17 - Fatores de degradação:** ação de intempéries, cupim, enxurrada na parte superior do terreno.

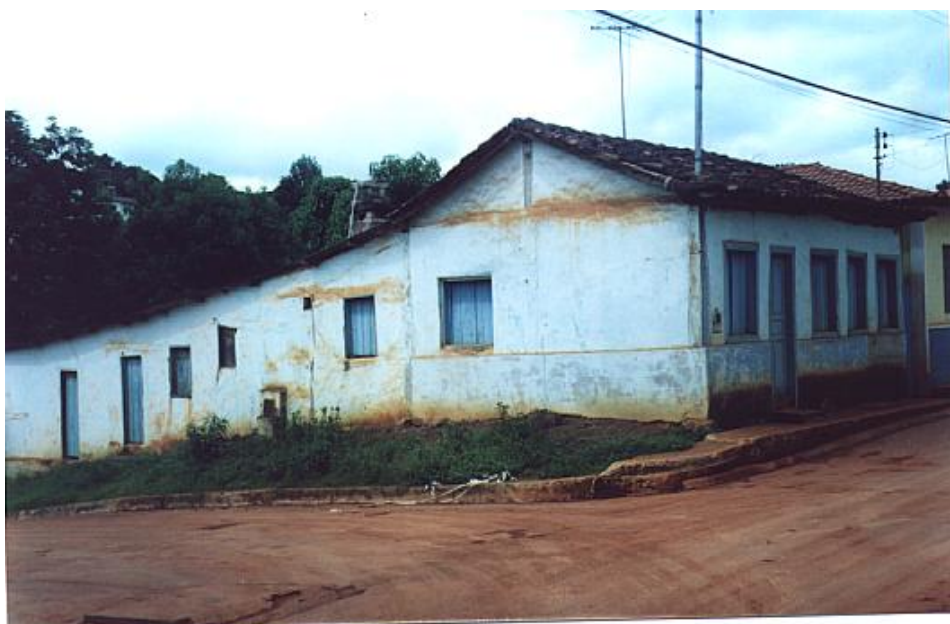
**Negativo nº:** 05

| <b>16-Análise do estado de Conservação:</b> as paredes encontram-se trincadas, o forro e o piso estão danificados. | |
| <b>17 - Fatores de degradação:</b> ações de intempéries e cupim. | |

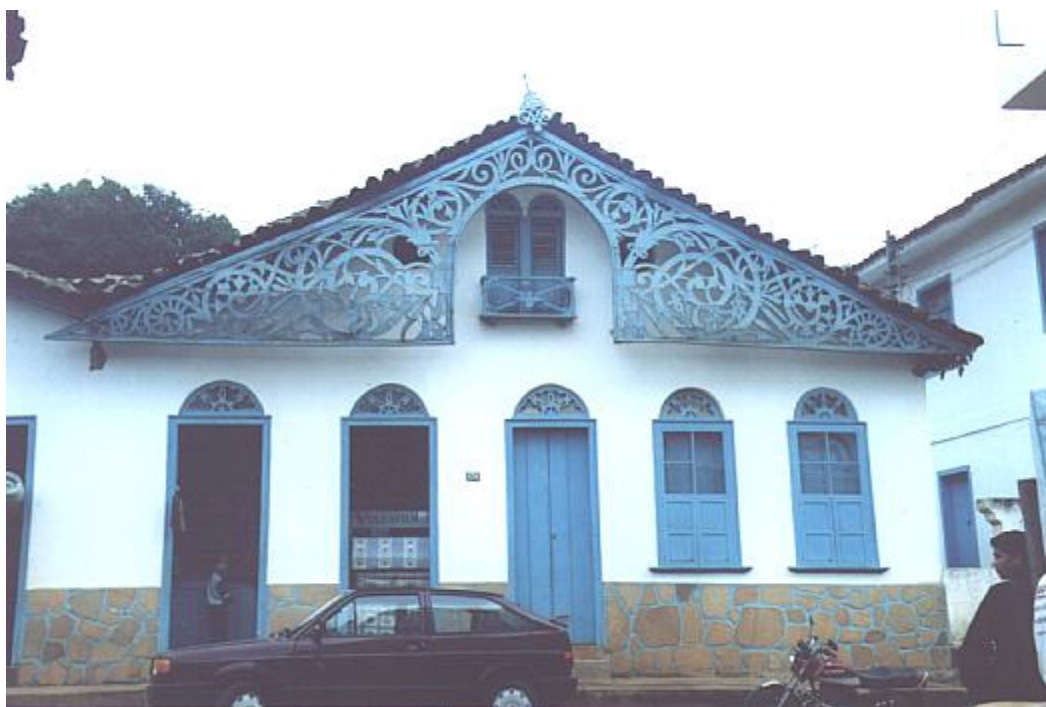
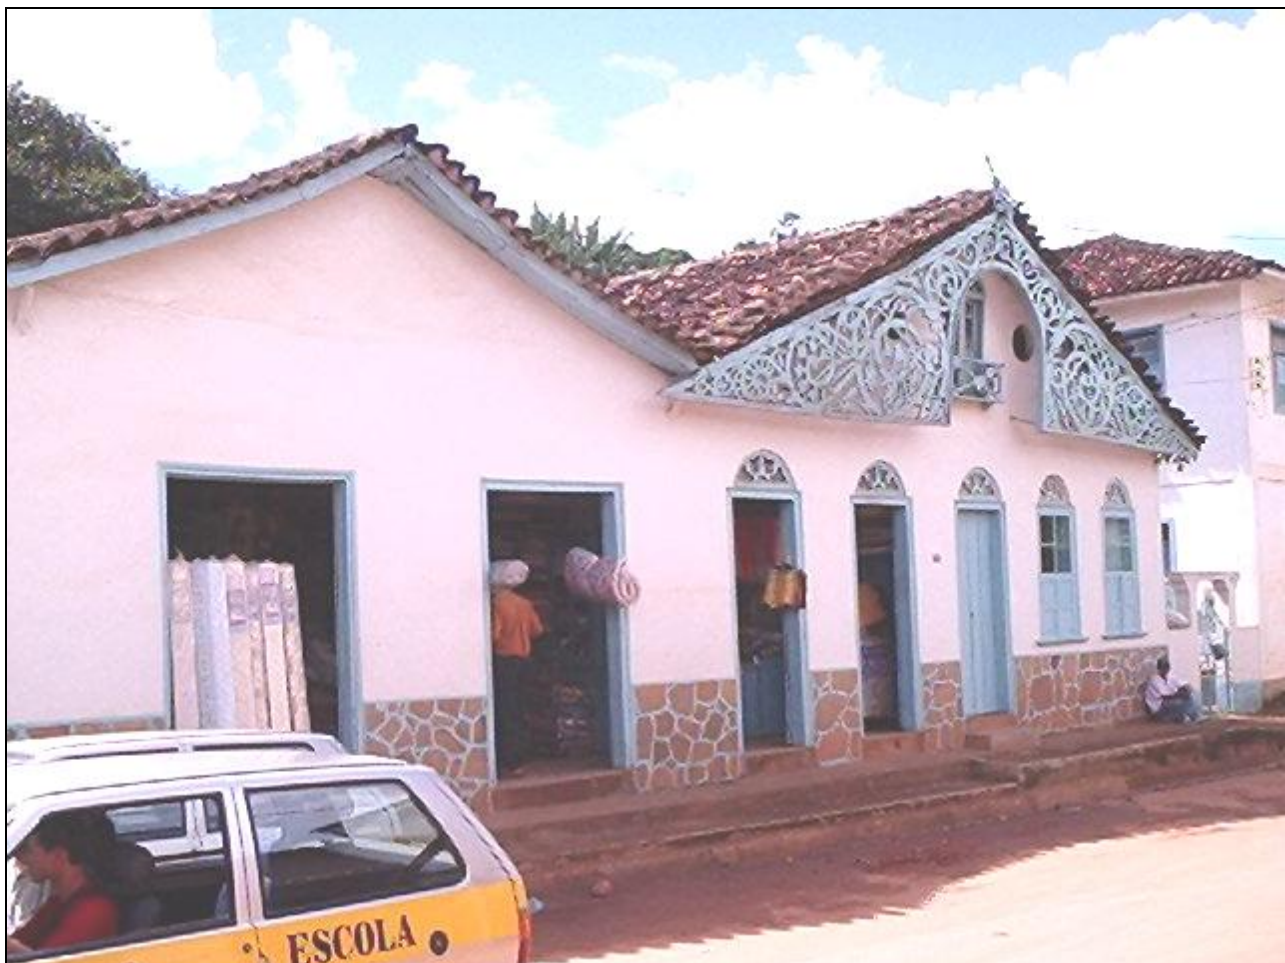
| <b>16-Análise do estado de Conservação:</b><br>A alvenaria está com alguns pontos irregulares. As pinturas das fachadas estão em ótimo estado de conservação, mas internamente existem problemas como descascamento e trincas. O piso em madeira da área comercial apresenta alguns problemas como irregularidade e desgaste. O forro em madeira da área comercial possui focos de cupim e é notável a presença de intervenções no forro, pois em um mesmo ambiente existem tipos diferentes. | |
| <b>17 - Fatores de degradação:</b> Os principais fatores de degradação são o ataque de cupim e o intenso uso intenso do imóvel. | |
