**ESTRUTURAS ARQUITETÔNICAS E URBANÍSTICAS**

**CÓD.BI -07**

**3.Designação:** Residência de Jacinto José Ribeiro

**4.Endereço:** Rua das Flores - 616 – Centro – Capelinha – MG

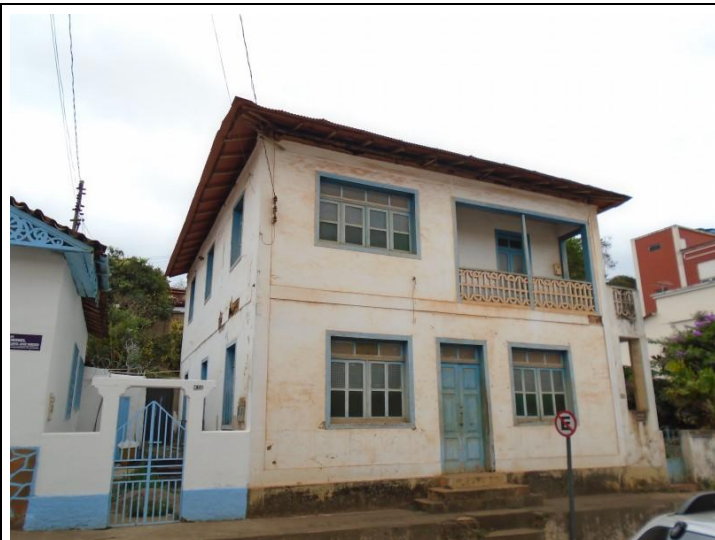
Residência de Jacinto Ribeiro – Vista de perfil.  
Data: 15/03/2017. Fotógrafo: Pedro Alcântara.  
Fotografias: Digitais.

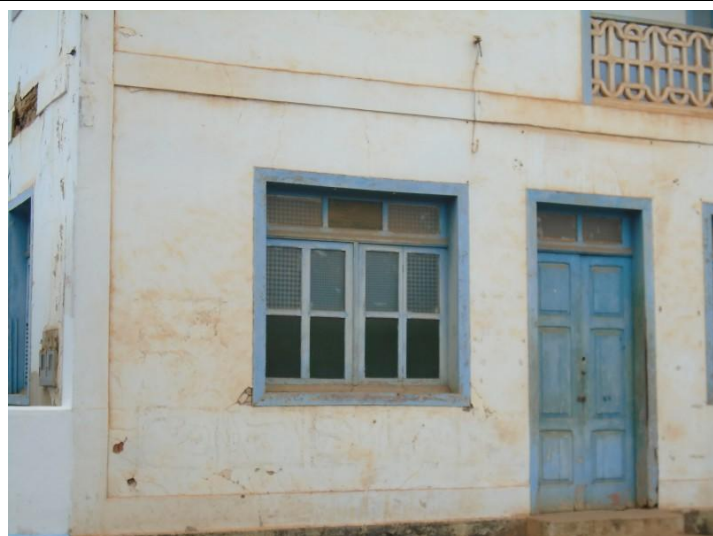
Residência de Jacinto Ribeiro – Vista de vãos da fachada. Data: 15/03/2017. Fotógrafo: Pedro Alcântara. Fotografias: Digitais.

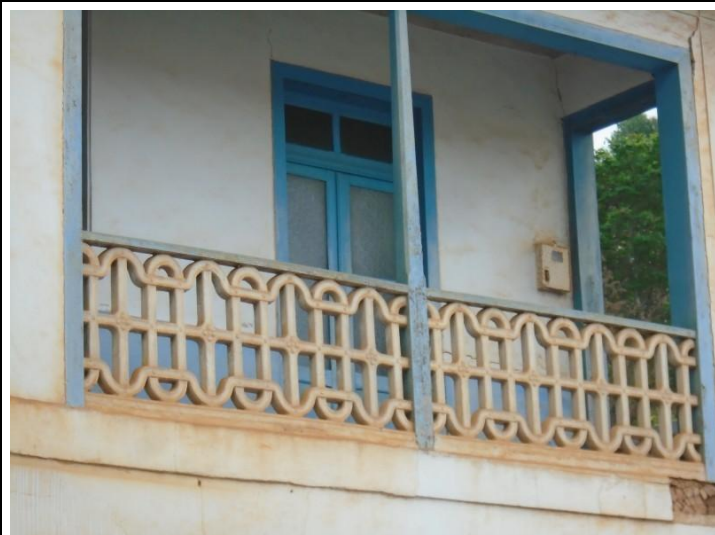
Residência de Jacinto Ribeiro – Vista da varanda. Data: 15/03/2017. Fotógrafo: Pedro Alcântara. Fotografias: Digitais.

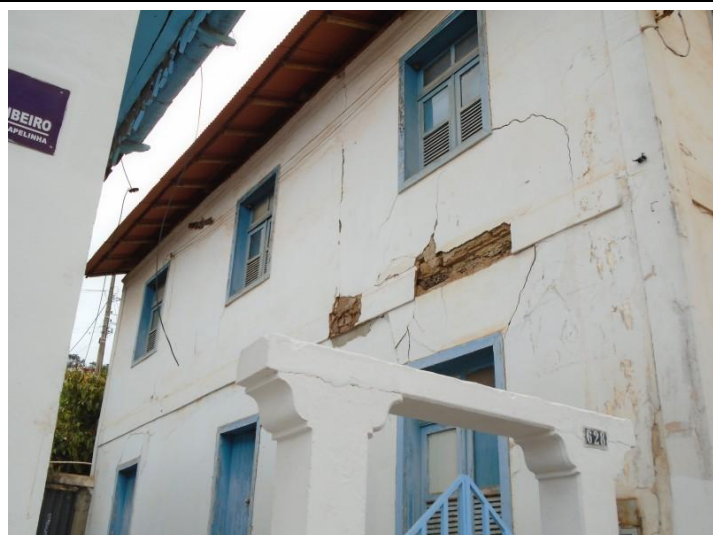
Residência de Jacinto Ribeiro – Vista da lateral direita. Data: 15/03/2017. Fotógrafo: Pedro Alcântara. Fotografias: Digitais.

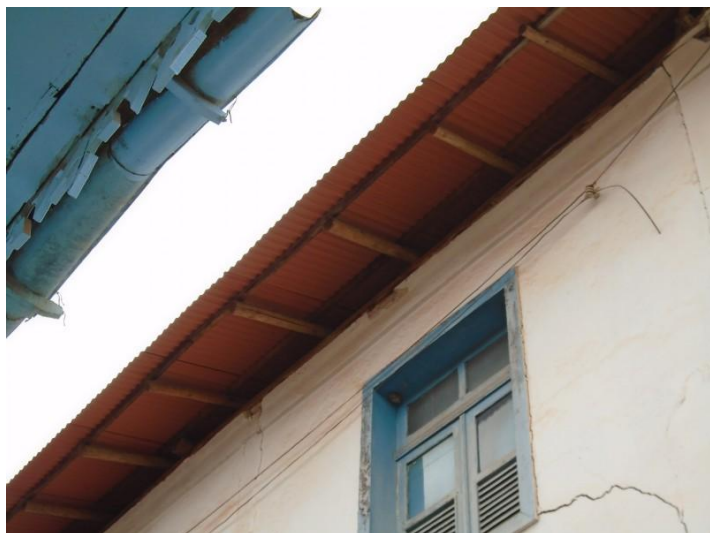
Residência de Jacinto Ribeiro – Vista do beiral à lateral direita. Data: 15/03/2017. Fotógrafo: Pedro Alcântara. Fotografias: Digitais.

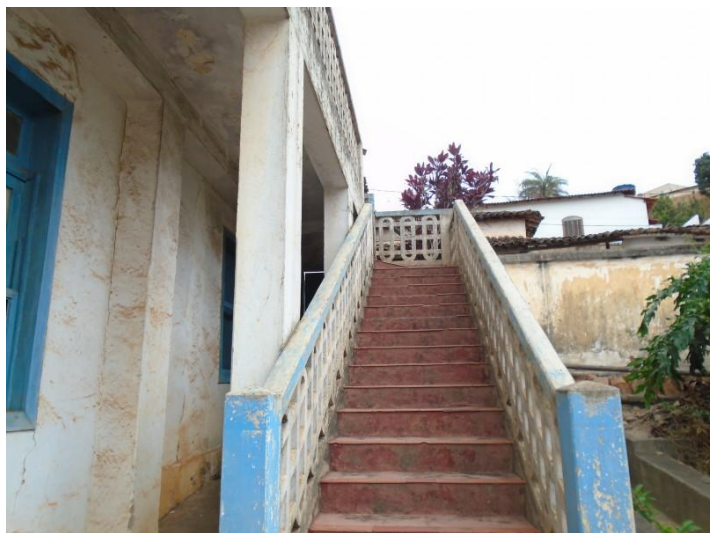
Residência de Jacinto Ribeiro – Vista da escadaria. Data: 15/03/2017. Fotógrafo: Pedro Alcântara. Fotografias: Digitais.

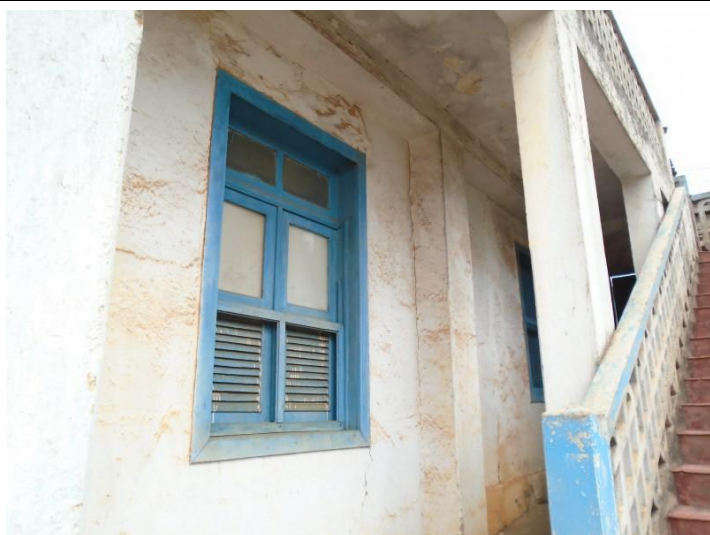
Residência de Jacinto Ribeiro – Vista de vão de janela. Data: 15/03/2017. Fotógrafo: Pedro Alcântara. Fotografias: Digitais.

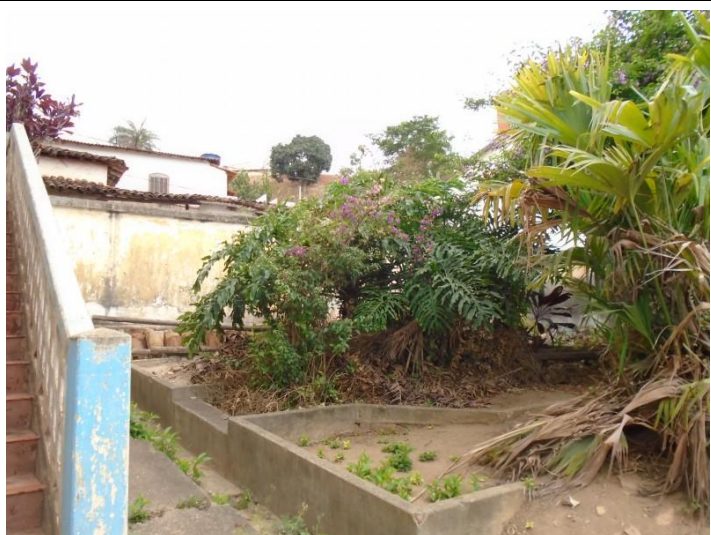
Residência de Jacinto Ribeiro – Vista do agenciamento externo. Data: 15/03/2017. Fotógrafo: Pedro Alcântara. Fotografias: Digitais.

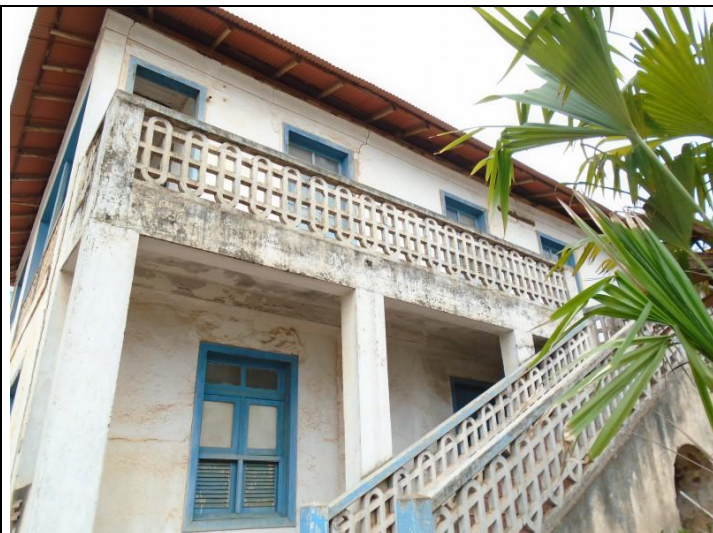
Residência de Jacinto Ribeiro – Vista da lateral esquerda. Data: 15/03/2017. Fotógrafo: Pedro Alcântara. Fotografias: Digitais.

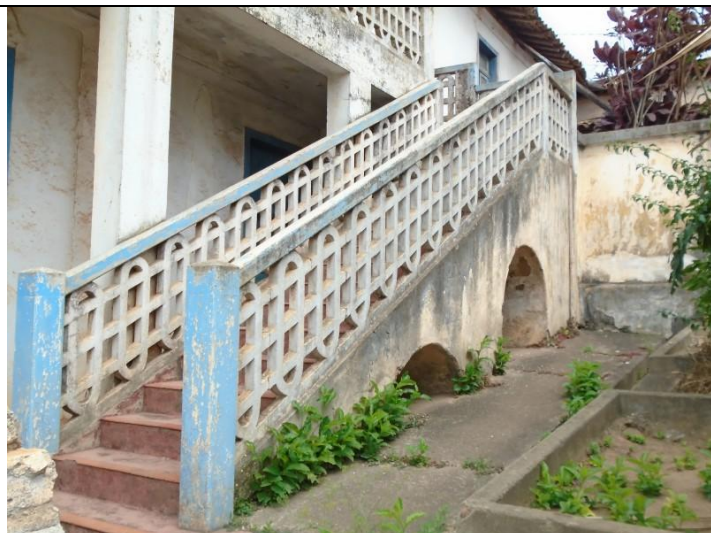
Residência de Jacinto Ribeiro – Visão geral da escadaria. Data: 15/03/2017. Fotógrafo: Pedro Alcântara. Fotografias: Digitais.

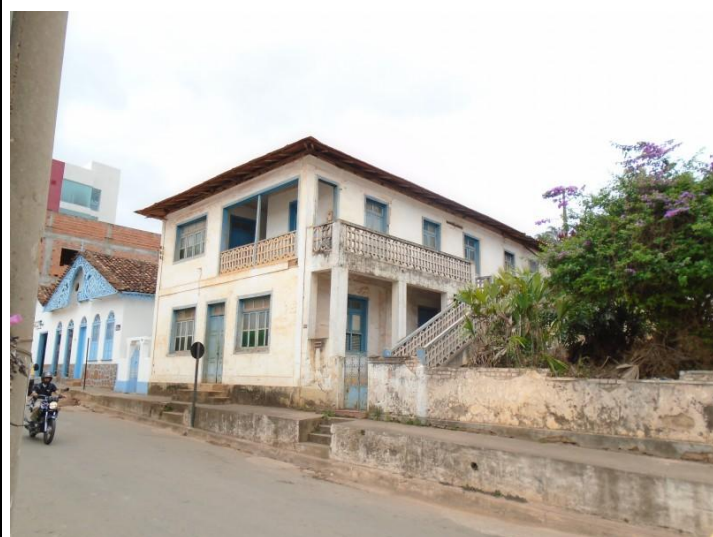
Residência de Jacinto Ribeiro – Visão geral do bem, inserido na Rua das Flores. Data: 15/03/2017. Fotógrafo: Pedro Alcântara. Fotografias: Digitais.
