| <b>ESTRUTURAS ARQUITETÔNICAS E URBANÍSTICAS</b> | | <b>CÓD. BI - 08</b> |
| <b>3. Designação:</b> Sobrado de Domingos Pimenta | | |
| <b>4. Endereço:</b> R.Capitão Domingues Pimenta,139 | | |

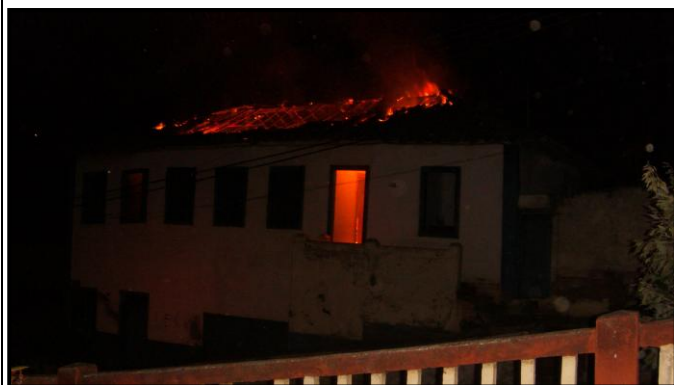
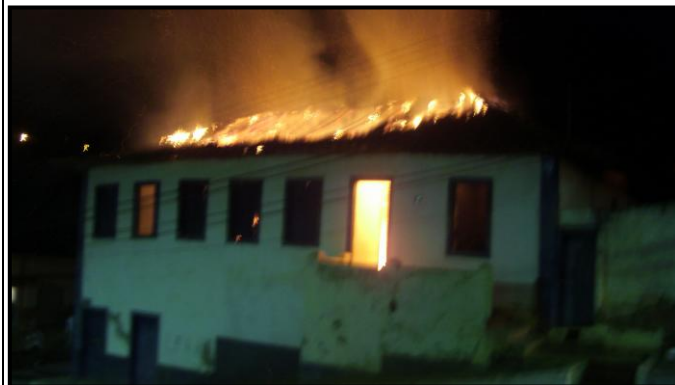
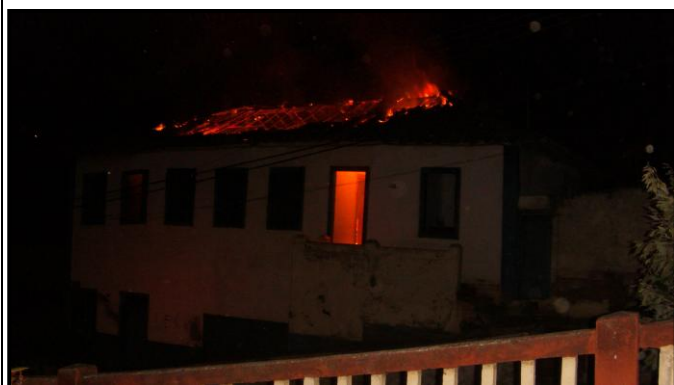
Casarão em chamas

idem anterior

Idem anterior

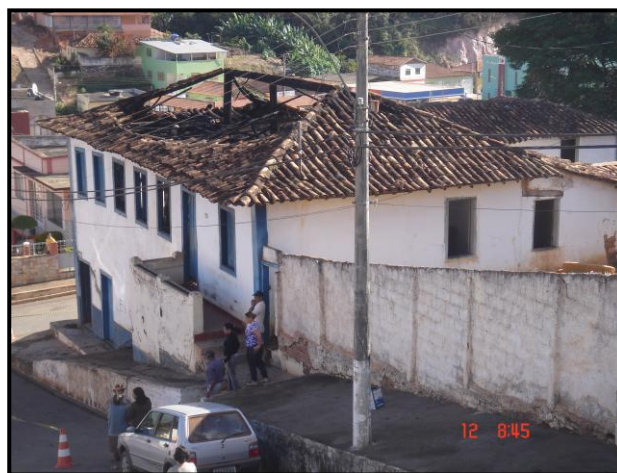
Casarão após incêndio

**17Fatores de degradação:** Falta de manutenção e ação de intempéries, incêndio

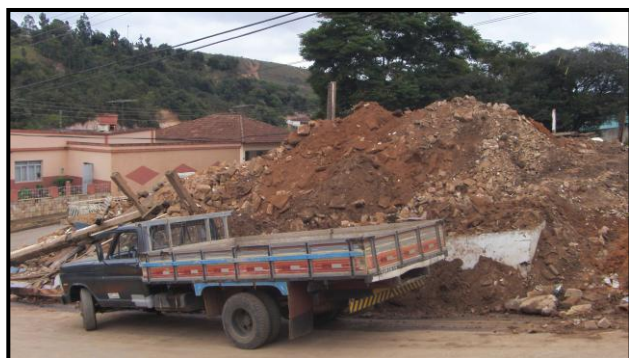
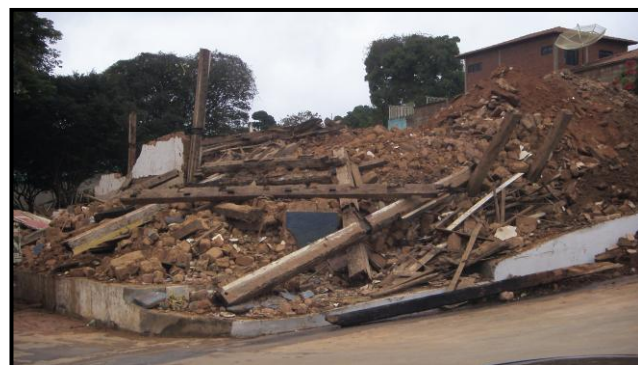
Escombros da edificação demolida

Idem anterior

Dentre os momentos marcantes da edificação, podem-se citar as recepções a vários políticos importantes, como Vicente Gabiroba, Jairo Magalhães, Francelino Pereira, Francisco Badaró e muitas outras autoridades que, desde um passado longínquo, visitaram o município. Aí se hospedavam, pela luxuosidade do prédio e pela influência política da família Pimenta. No mês de Junho de 2010, mais precisamente no dia 06, a edificação foi acometida por incêndio(veja fotos acima) o qual destruiu boa parte de seu telhado, incêndio este que até hoje não tem explicação plausível. Poucos tempo depois, por volta do dia 16 do mesmo mês, a fiscalização da prefeitura verificou o início da demolição do bem, a qual veio a se consumir nos dias seguintes(veja fotos dos escombros do bem acima).

**16-Análise do estado de Conservação:** A edificação foi demolida
