**ESTRUTURAS ARQUITETÔNICAS E URBANÍSTICAS**

**CÓD.: BI 12**

**3.Designação:** Residência da Família Soyer

**4.Endereço:** Rua Capitão Domingos Pimenta, 215 – Centro

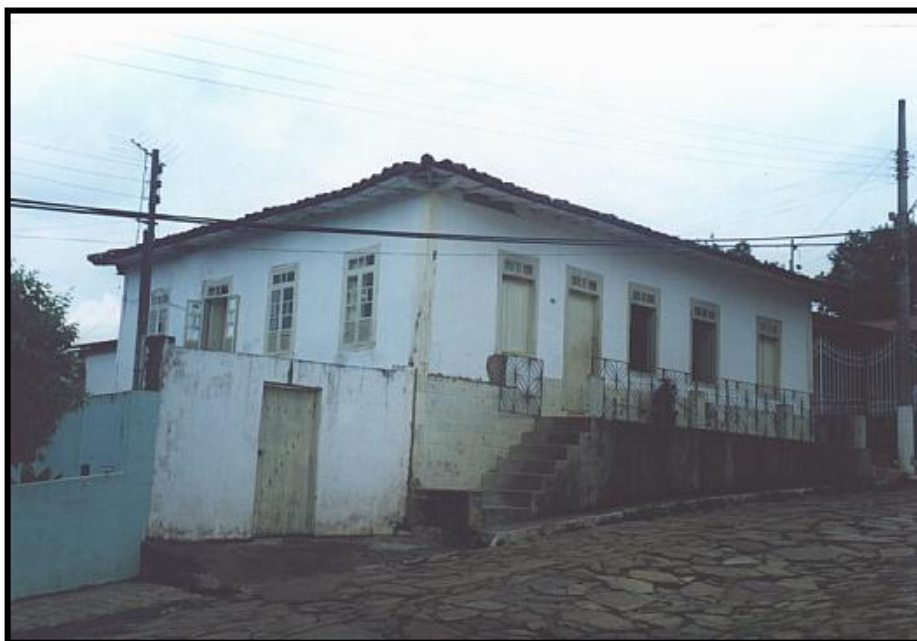
Fachada da Residência

A edificação mostrava tipologia ligada ao colonial mineiro, apresentava partido retangular, estando implantada sobre o alinhamento acima do nível da via pública. Sua estrutura era autoportante de madeira com vedação em alvenaria de adobe e pau-a-pique, com revestimento em reboco e pintura látex. O bem estava implantado em terreno em alicive, sua volumetria era simples definida por apenas um pavimento. A cobertura em quatro águas de telhas cerâmicas de barro do tipo capa e bica, com beiral em galbo. A fachada principal não apresentava ornamentações, destacando-se com simetria, quatro vãos de janelas de vergas de nível em madeira de duas folhas, com bandeira fixa de madeira e vidro; um vão de porta de verga de nível, de madeira e duas folhas, com bandeira fixa de madeira e vidro. Na fachada lateral encontra-se de janelas com esquadrias de madeira, vedação de vidro, também de bandeira fixa, com enquadramento de madeira e vedação em vidro. A entrada principal era através de escada em alvenaria com guarda-corpo de ferro.

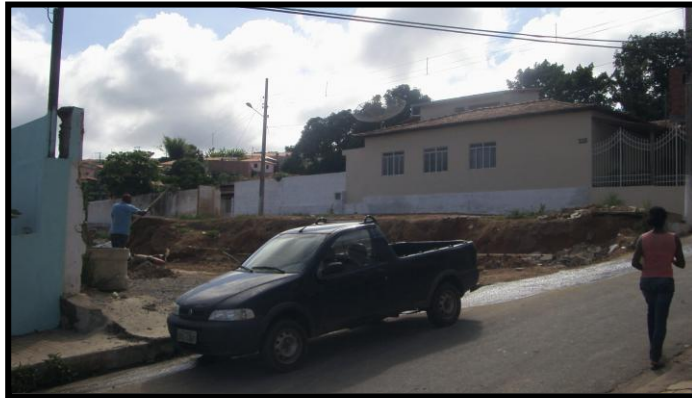
Localização onde deveria estar o Bem Imóvel

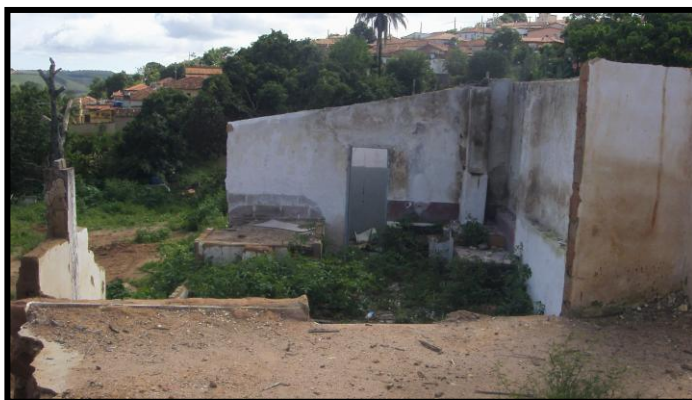
Restante da estrutura que ainda não ruiu

No terreno atualmente encontra-se apenas parte das paredes que seria da cozinha. O restante está desabitado e cheio de mato.
