**ESTRUTURAS ARQUITETÔNICAS E URBANÍSTICAS**

**B. I. : 123**

**1. Município:** Capelinha **2. Distrito / Povoado:** Sede / Conceição

**3. Designação:** Casa de seu Geraldo Luiz dos Santos

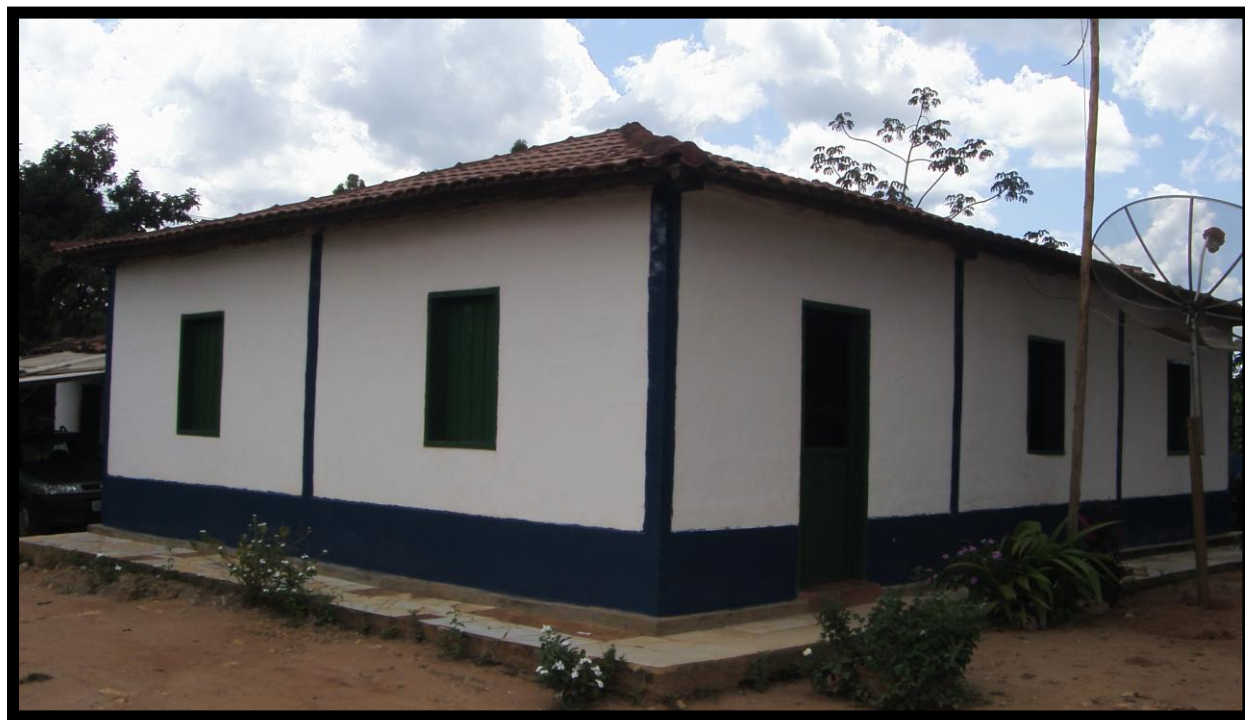
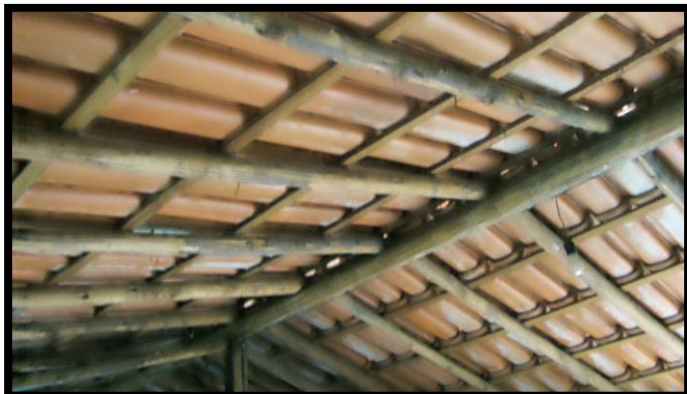
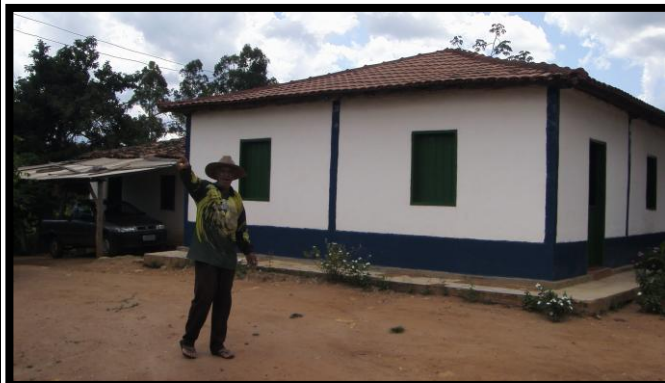
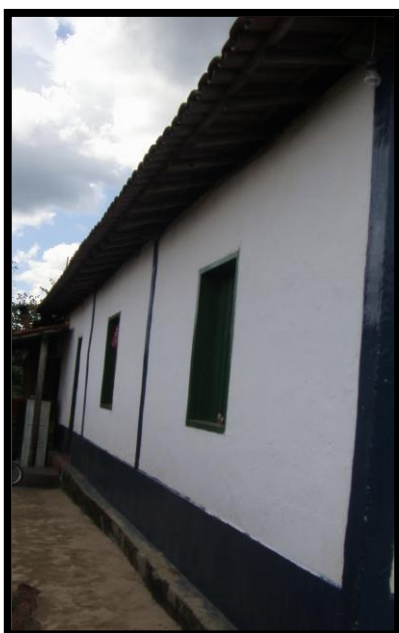
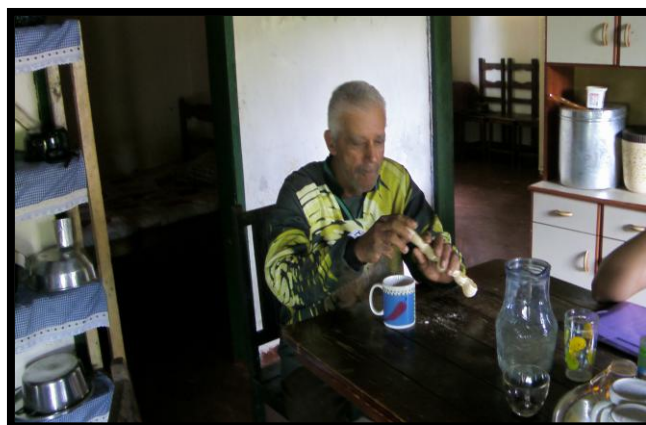
**9. Documentação Fotográfica:**

**12. Descrição:** O bem imóvel tem característica colonial, com partido quadrado, está implantado em terreno em aclave, com acesso acima do nível da rua, ligação esta feita de forma direta. Sua volumetria é simples, de um pavimento e possui afastamentos frontal e lateral. Sua estrutura é autoportante, de adobe. A cobertura é feita em quatro águas de telhas de barro, do tipo capa e bica, vedação em fibrocimento, beiral em caibro corrido e coroamento frontal. A casa possui 7 cômodos: 3 dormitórios, 1 sala de estar, 1 sala de jantar, 1 cozinha e 1 banheiro. A fachada possui dois vãos cheios de janelas de uma folha, esquadrias e vedação em madeira, sistema de abertura abrir. O enquadramento da fachada é reto, em madeira e seu revestimento é feito em reboco e pintura látex. Os vãos restantes são de portas de uma folha, esquadrias e vedação em madeira, sistema de abertura abrir; janelas de uma folha, esquadrias e vedação em madeira, sistema de abertura abrir; óculo seteiro de esquadria metálica e vedação em vidro. O piso é de cimento e não existe forro.

**16. Análise do estado de conservação:** O bem conta com cuidados constantes na estrutura. Recentemente, ocorreu a troca do telhado, sem que isso acarretasse perda significativa das características originais do imóvel. Ao contrário, a troca do telhado conferiu ao imóvel uma melhor aparência e proporcionou-lhe melhores condições de conservação.

**18. Medidas de conservação:** Manutenção adequada e constante
