**ESTRUTURAS ARQUITETÔNICAS E URBANÍSTICAS**

**B. I. : 137**

**1. Município:** Capelinha

**3. Designação:** Residência do Senhor Lucio Alves da Cruz

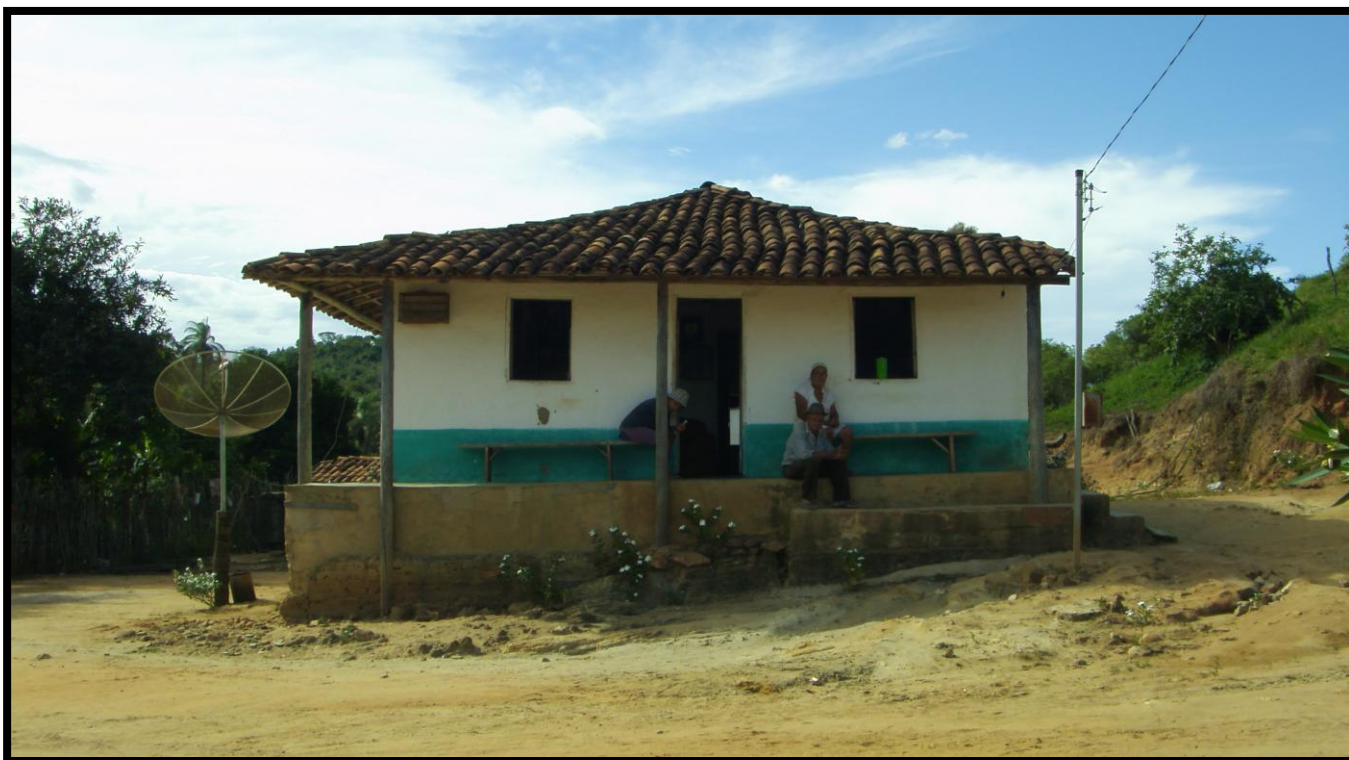
**9. Documentação Fotográfica:**

**12. Descrição:** O imóvel é feito em estilo colonial, edificado com partido quadrado e acréscimo posterior. Está implantado em terreno plano com, acesso ao nível da rua, de forma frontal, por uma varanda. A volumetria do bem é simples, com afastamentos lateral, aos fundos e frontal. A estrutura é autoportante, em adobe. A cobertura é feita em 5 águas de telhas de barro, do tipo capa e bica, a vedação é feita em fibrocimento, o beiral é de caibro corrido e o coroamento frontal. A casa é composta de seis cômodos, divididos em 3 quartos, sala de estar, cozinha e banheiro. A fachada possui três vãos cheios, sendo: dois de janelas de madeira de uma folha, do tipo abrir, e um vão de porta de madeira de uma folha, do tipo abrir. A fachada é revestida de reboca e caiação. Os vãos restantes são de janelas e portas de madeira de uma folha, esquadrias de madeira e sistema de abertura abrir. O piso é de cimento e não há forro.

**16. Análise do estado de conservação:** Devido à ação do tempo, nota-se desgaste na estrutura das paredes e do telhado.

**18. Medidas de conservação:** Manutenção adequada e constante.

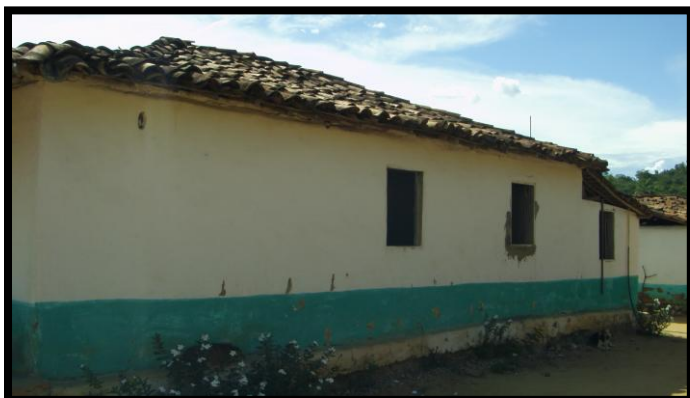
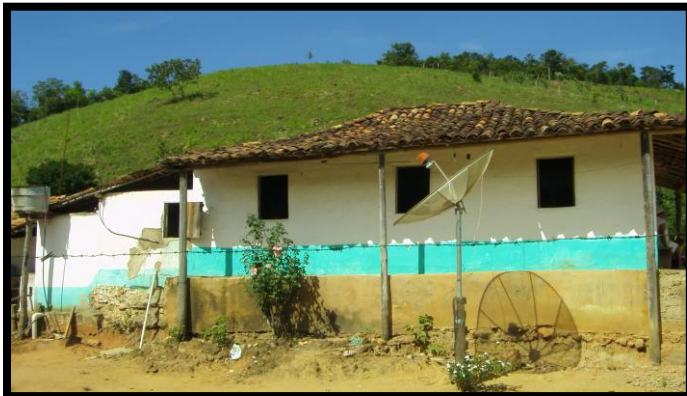
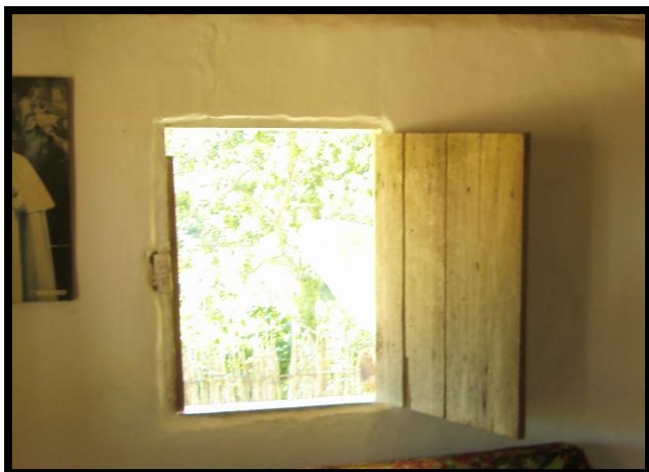
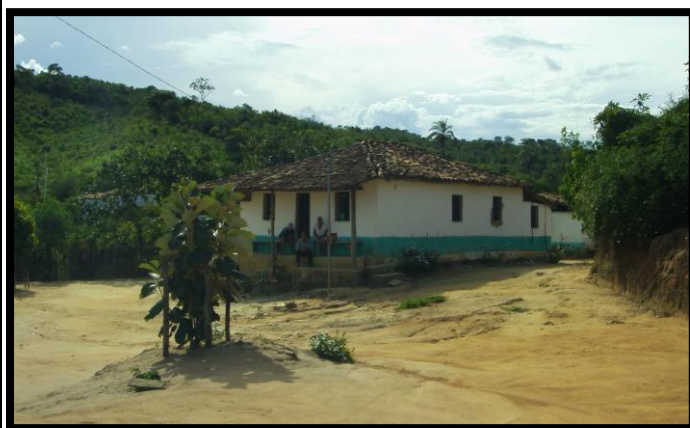
**17. Fatores de degradação:** Intempéries
