**ESTRUTURAS ARQUITETÔNICAS E URBANÍSTICAS**

**B. I. : 140**

| <b>1. Município:</b> Capelinha | <b>2. Distrito / Povoado:</b> Sede / São Lourenço |
| <b>3. Designação:</b> Conjunto de Residências do Senhor Pedro Vieira dos Santos | |

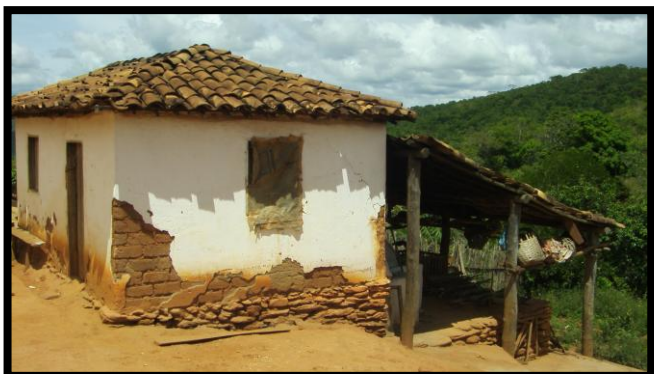
Vista da fachada frontal e da lateral direita da  
residência menor

A **residência menor** é edificada em estilo colonial e partido quadrado, com acréscimo lateral, sem vedação, implantada em terreno com alicive, acesso abaixo do nível da rua e ligação direta. A volumetria é simples e possui afastamentos frontal e lateral. A estrutura é autoportante, de adobe. A cobertura é feita em 5 águas de telhas de barro, do tipo capa e bica, com a cumeeira paralela à rua, vedação em fibrocimento, beiral de caibro corrido e coroamento simples. O imóvel é composto de cinco cômodos: 2 quartos, 1 sala de estar, 1 cozinha e 1 despensa. A fachada possui dois vãos cheios: 1 vão de porta de esquadrias e vedação em madeira, uma folha, sistema de abertura abrir; um vão de janela de esquadria e vedação em madeira, uma folha e sistema de abertura abrir. A fachada possui vergas retas com enquadramento em madeira e argamassa, revestimento em reboco e caiação. Os vãos restantes são de portas de esquadrias e vedação em madeira, de uma folha, com sistema de abertura abrir, e de janelas de esquadrias e vedação em madeira, de uma folha e sistema de abertura abrir. O piso é de cimento e não há forro.

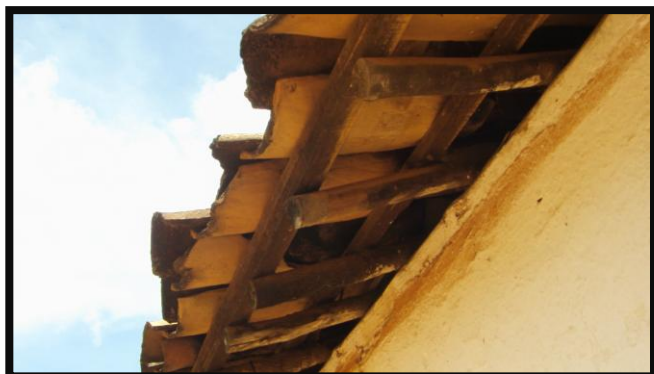
Vista do beiral de caibro corrido

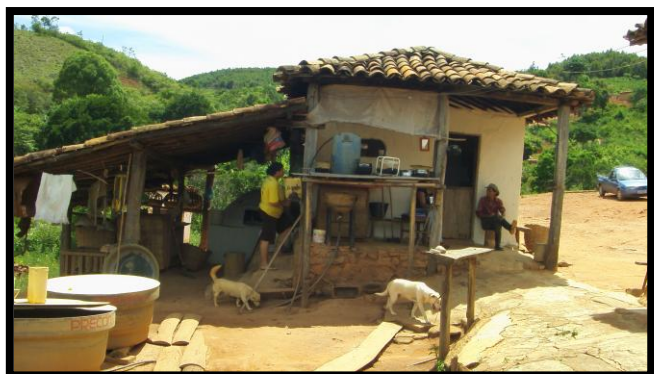
Vista dos fundos da residência menor

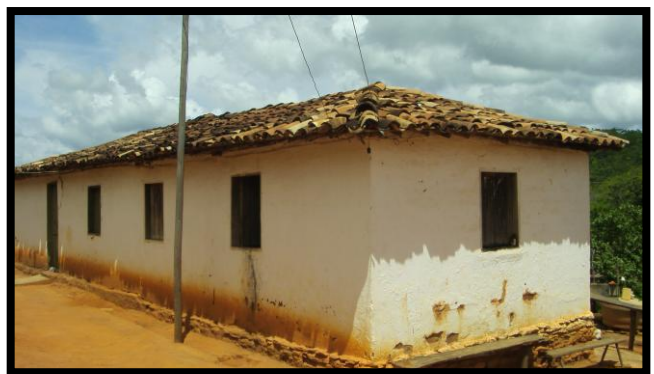
Vista da fachada frontal e lateral direita da  
residência maior

A **residência maior** é edificada em estilo colonial, com partido retangular, está implantado em terreno com alicive, acesso abaixo do nível da rua, ligação esta feita de forma direta. A volumetria é simples e possui afastamentos frontal e lateral. A estrutura é autoportante, de adobe. A cobertura é feita em 4 águas de telhas de barro, do tipo capa e bica, com a cumeeira paralela à rua, vedação em fibrocimento, beiral de caibro corrido e coroamento simples. O imóvel é composto de sete cômodos: 3 quartos, 1 sala de estar, 1 cozinha, 1 banheiro e 1 despensa. A fachada possui quatro vãos cheios: 1 vão de porta de esquadrias e vedação em madeira, uma folha e sistema de abertura abrir; três vãos de janelas de esquadrias e vedação em madeira, uma folha e sistema de abertura abrir. A fachada possui vergas retas com enquadramento em madeira e argamassa, revestimento em reboco e caiação. Os vãos restantes são de portas de esquadrias e vedação em madeira, de uma folha, sistema de abertura abrir, e de janelas de esquadrias, com vedação em madeira, de uma folha e sistema de abertura abrir. O piso é de cimento e não há forro.

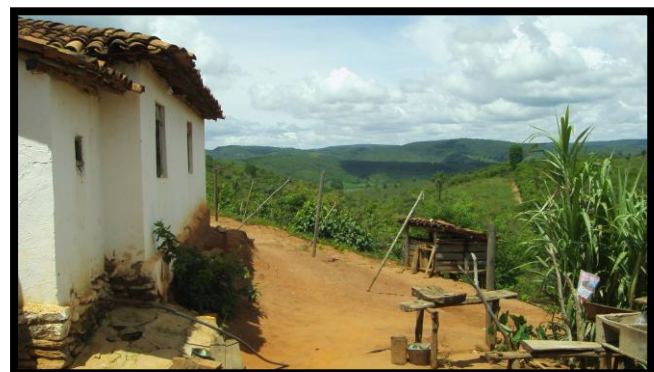
Vista dos fundos da residência maior, detalhe de  
visão da paisagem no entorno

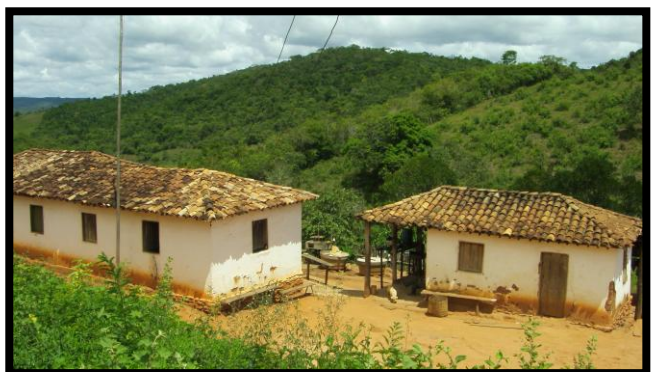
Visão das duas residências, da estrada

**15. Análise do estado de conservação:** Mesmo sendo feitos de materiais de fácil degradação, o cuidado do proprietário com os bens os mantém em boas condições de conservação.
