**ESTRUTURAS ARQUITETÔNICAS E URBANÍSTICAS**

**B. I. : 144**

| <b>1. Município:</b> Capelinha | <b>2. Distrito / Povoado:</b> Sede / Ribeirão dos Vales |
| <b>3. Designação:</b> Residência do Senhor Algemiro Domingues de Figueiredo | |

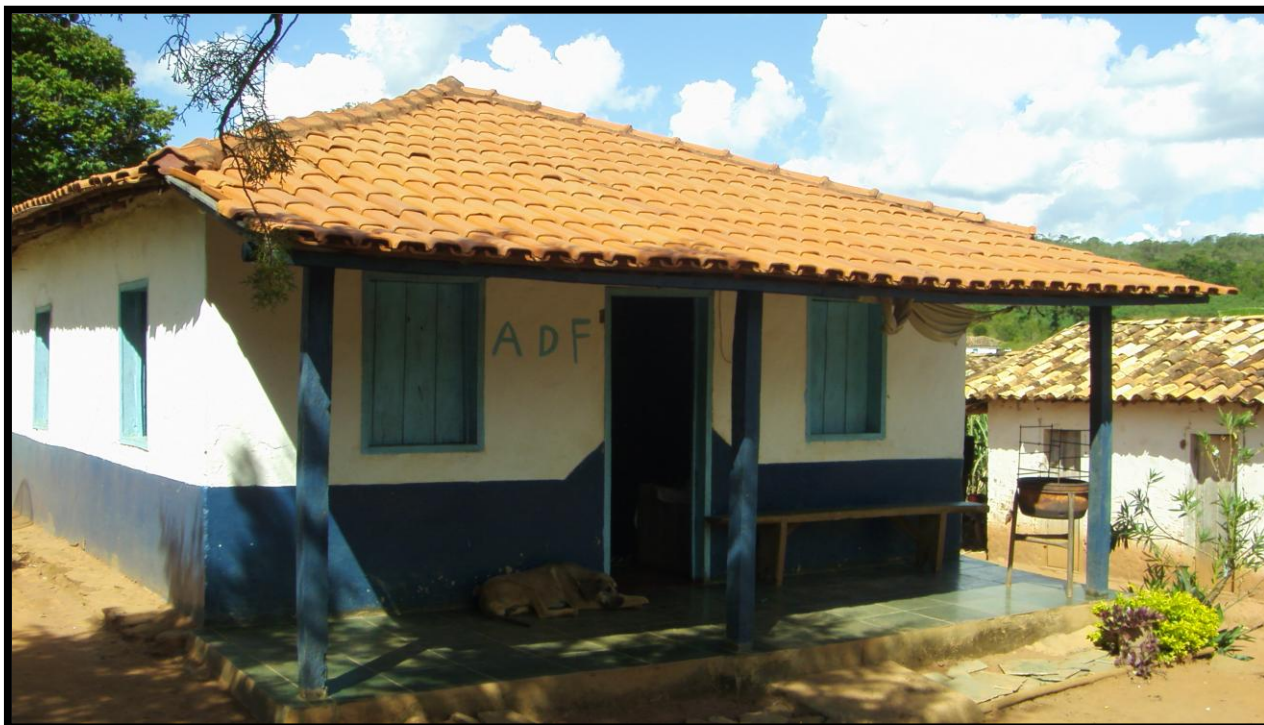
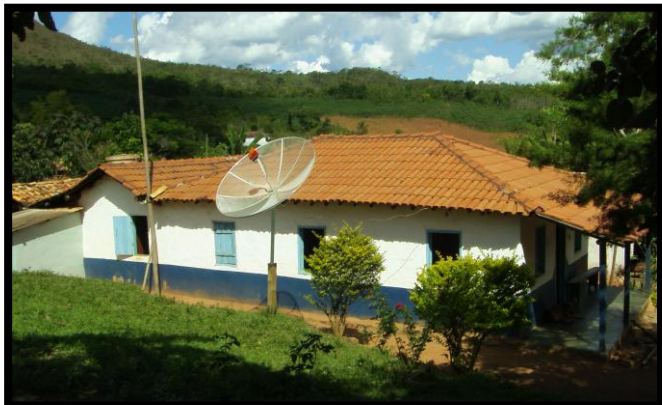
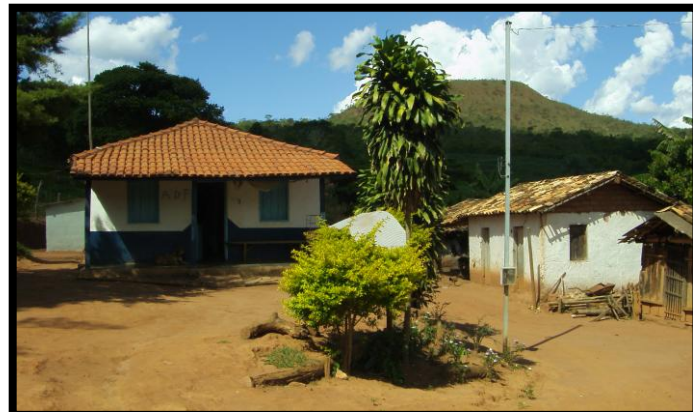
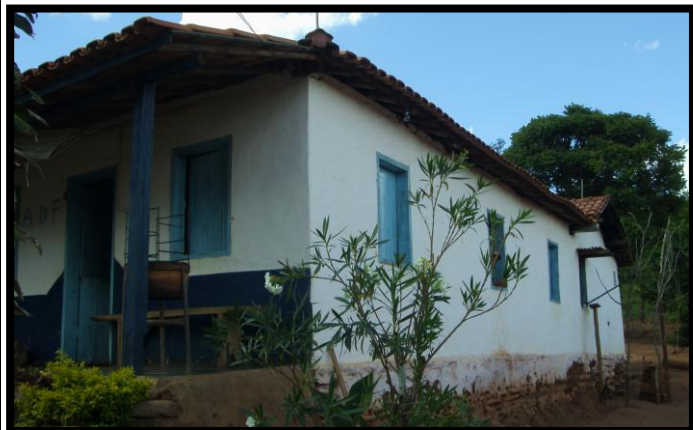
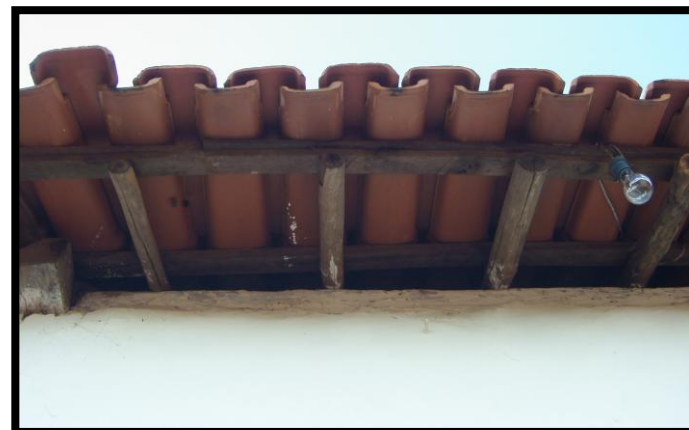
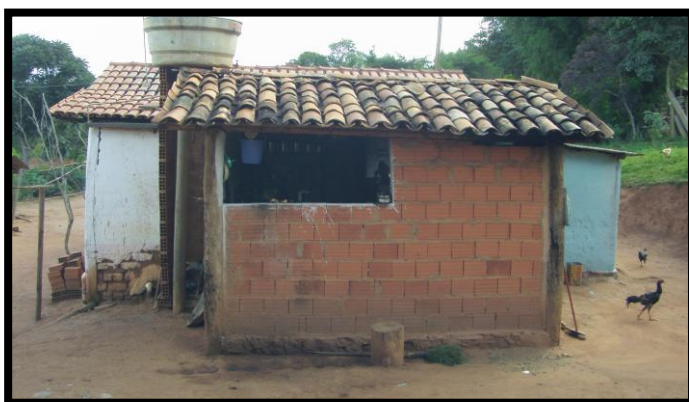
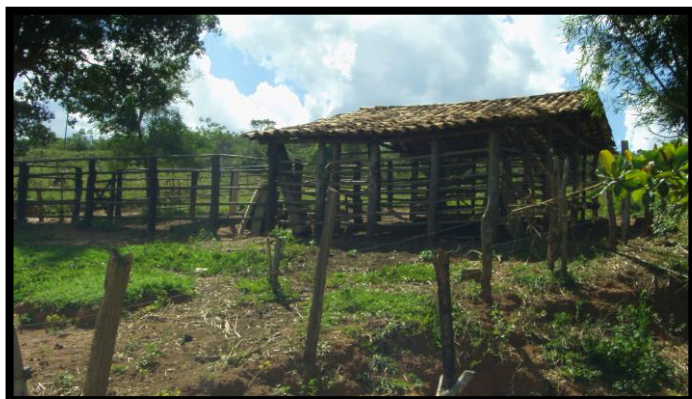
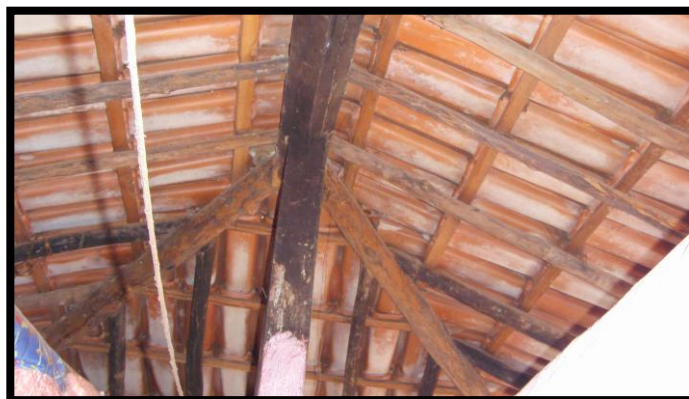
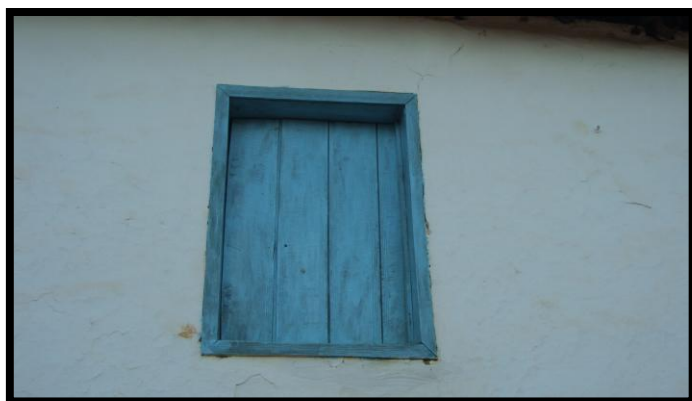
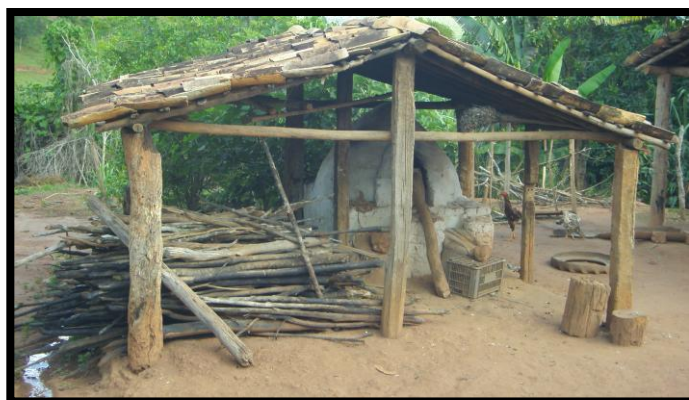
**9. Documentação Fotográfica:**

**12. Descrição:** O imóvel tem característica colonial, partido retangular, está implantado em terreno plano e com acesso ao nível da rua, cuja ligação se faz de forma direta e frontal. A volumetria é simples e possui afastamento em todos os lados. A estrutura é autônoma, com vedação em adobe. A cobertura é feita em 8 águas de telhas de cerâmica, vedação em fibrocimento, beiral simples e coroamento frontal. A residência é composta por 10 cômodos: 5 quartos, 1 sala de estar, 1 banheiro, 1 cozinha, 1 despensa e 1 sala de jantar. A fachada é composta de 3 vãos cheios: 1 de porta de madeira de uma folha em sistema abrir, 2 janelas de madeira de uma folha, com sistema abrir. O revestimento da fachada é feito em reboco e pintura látex. Os vãos restantes são de janelas e portas de madeira de uma folha, em sistema abrir. O piso é de cimento e não há forro.

**16. Análise do estado de conservação:** Pela ação do tempo e pela falta de cuidados, notam-se alguns desgastes na estrutura e sujidades.

**17. Fatores de degradação:** Intempéries

**18. Medidas de conservação:** Manutenção adequada e constante.
