**ESTRUTURAS ARQUITETÔNICAS E URBANÍSTICAS**

**CÓD.:BI-154**

**3. Designação:** Residência do Senhor José Jorge Pereira

**4. Endereço:** Rua Jacinto Pimenta, 40 - Centro

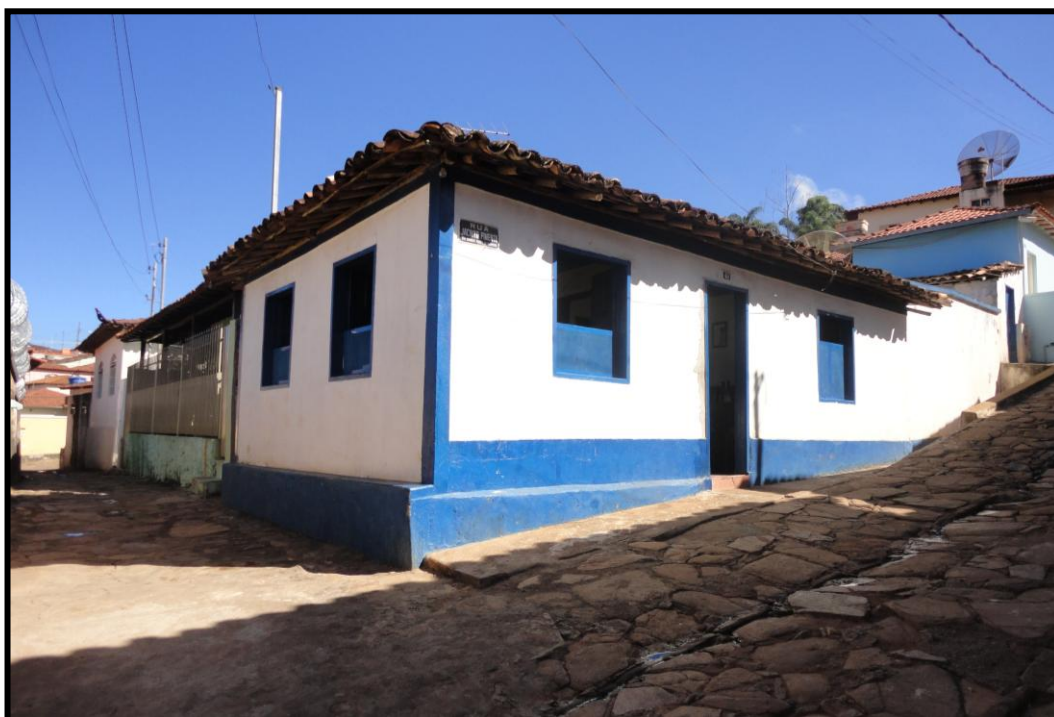
Fachada

**12-Descrição:** O bem tem característica colonial, seu formato é quadrado e, alguns anos após sua construção, foi acrescentado um cômodo que hoje serve como quarto. O terreno está em aclave e o imóvel possui ligação direta com a rua. Sua volumetria é composta de apenas um pavimento e está sem afastamentos de seu lote. Sua estrutura é autoportante e feita em adobe. O telhado é de quatro águas, a cumeeira é paralela a rua e o formato das telhas é barro, do tipo capa e bica, com vedação de cimento. O beiral é simples e o coroamento é frontal. À entrada da casa encontra-se uma pequena sala que dá acesso pela esquerda a um quarto, com porta de madeira de duas folhas e 2 janelas de rótulas venezianas; ao sair deste quarto e, passando pela sala de entrada, entra-se na sala principal, onde existe uma janela de duas folhas e uma porta de uma folha, ambas de madeira. A sala principal dá acesso a vários cômodos: o primeiro, à esquerda de quem entra na sala, é um quarto, com uma janela de rótula veneziana e porta de 1 folha, ambos de madeira; ao fim da sala, há acesso a um micro-corredor e, à direita, entra-se em um banheiro sem janela ou óculo, com 1 porta de uma folha de madeira. Saindo-se do banheiro, pode-se entrar diretamente noutro quarto, um anexo construído recentemente, com uma janela de 2 folhas e porta de uma folha de madeira. Ao se sair do quarto e, passando-se pelo micro corredor e sala principal, chega-se à cozinha, que se destaca por ter um armário embutido na parede, constituído de madeira; a cozinha possui uma porta de madeira de uma folha, que dá acesso à lavandeira da casa. Os vãos de todo o imóvel são de sistema de abertura abrir. A fachada é constituída de dois vãos cheios, de duas folhas cada um e janelas de rótulas venezianas. O enquadramento é de madeira e o revestimento é feito de reboco, pintura látex e caiação. Todos os vãos da casa são de esquadria de madeira, no sistema de abrir, os pisos do imóvel são de cimento na cor vermelha. Existe ainda forro de tabuado-corrido da época de sua construção.

**16-Análise do estado de Conservação:** há que se destacar o estado precário do telhado e pontos de podridão no forro, além de sujeiras nas paredes.

**17 - Fatores de degradação:** Intempéries

**18-Medidas de conservação:** Manutenção adequada e constante

| <b>19-Intervenções:</b> | <b>Intervenção de Restauro e Conservação:</b> Pinturas nas janelas e paredes, além da troca de vidros quebrados. |
