**ESTRUTURAS ARQUITETÔNICAS E URBANÍSTICAS**

**CÓD.: BI-16**

**3.Designação: Residência**

**4.Endereço: Rua das Flores, 663 – Centro**

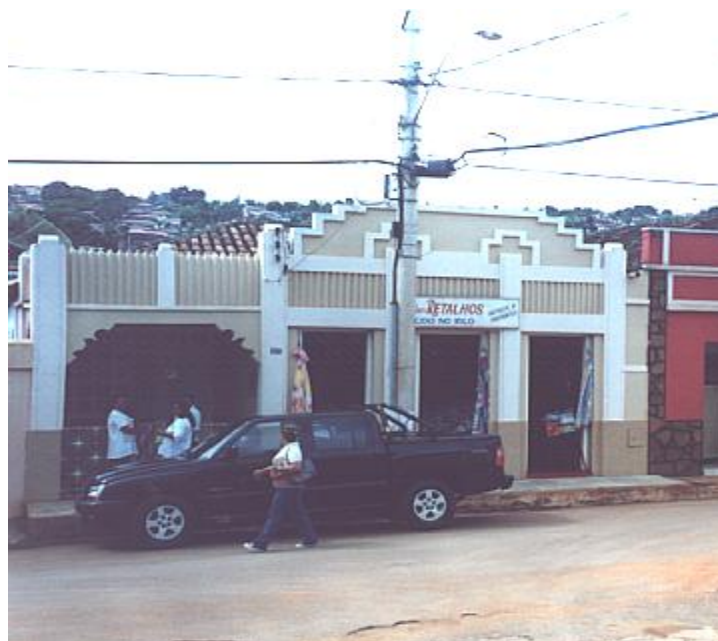
**Negativo nº: 33**

| <b>12-Descrição:</b><br>Edificação em estilo Art-Decco, apresentando partido retangular. Está implantada em terreno plano, no alinhamento da via pública. Possui volumetria simples, de um pavimento. Seu sistema construtivo foi executado em adobe, revestido com reboco. Fez-se a cobertura em quatro águas, com telhas curvas e cerâmicas do tipo capa e bica. A fachada frontal é composta por vão de uma saleta, que por sua vez possui um vão de porta e dois vãos de janelas; à sua direita verificam-se mais três vãos de portas simétricas. Todas as portas e janelas são em madeira de duas folhas. | |
| <b>15-Estado de Conservação:</b><br>Excelente ( x )      Bom ( )      Regular ( )      Péssimo ( ) | |
| <b>16-Análise do estado de Conservação:</b><br>a edificação mantém sua originalidade estética, formal, física e construtiva. | |

| <b>18-Medidas de conservação:</b> passa por manutenção permanente | |
