**ESTRUTURAS ARQUITETÔNICAS E URBANÍSTICAS**

**CÓD.: BI-19**

**3.Designação:** Residência

**4.Endereço:** Rua Das Flores, 519 – Centro

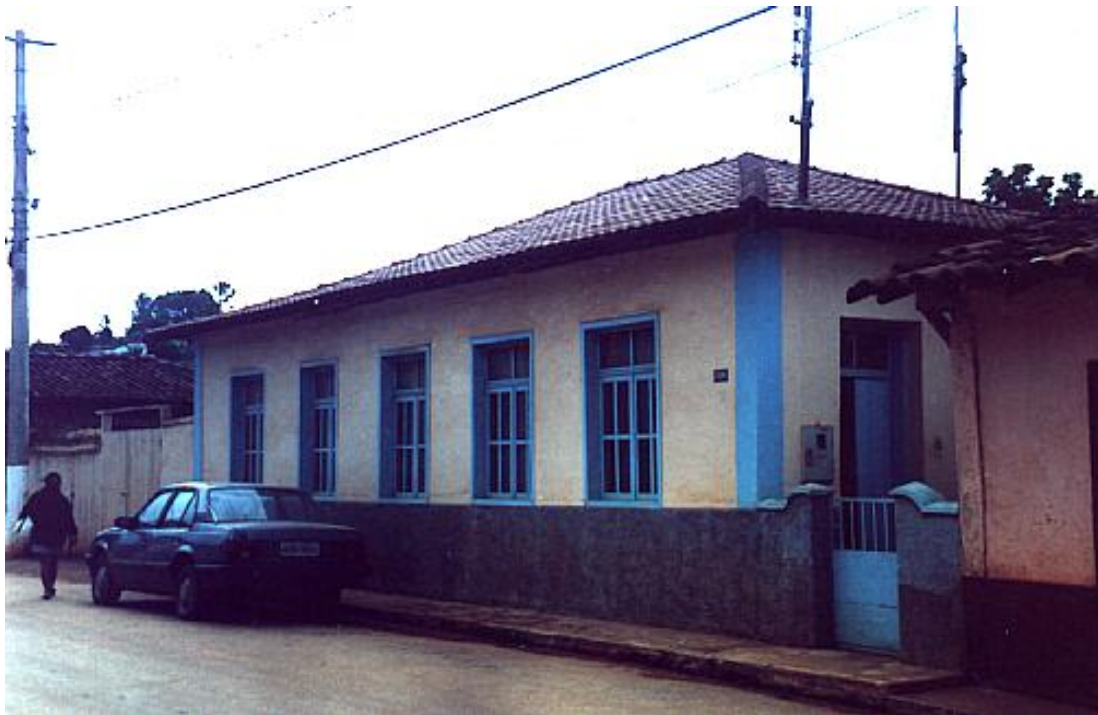
**9-Documentação Fotográfica: Fotógrafo:** Dante Geraldo Guedes de Carvalho

Edificação com marcantes influências do colonial, apresentando partido retangular, implantado em terreno plano, no alinhamento da via pública. Sua volumetria é simples, de um pavimento. Seu sistema construtivo se fez em adobe e taipa, revestido com reboco. A cobertura estende-se em quatro águas, com telhas de cerâmica industrial, em substituição às de cerâmica tradicional, o que descaracterizou esse bem. A composição da fachada frontal é simétrica, com cinco vãos de janelas em madeira, com vedação de vidro, em duas folhas. A ligação com a rua se faz pela lateral direita, através de uma porta de madeira em uma folha, com vidro em sua parte superior. A Fachada frontal apresenta barrado de chapisco.

**16-Análise do estado de Conservação:** pintura desgastada.

**17 - Fatores de degradação:** ações de intempéries

**18-Medidas de conservação:** manutenção adequada
