**ESTRUTURAS ARQUITETÔNICAS E URBANÍSTICAS**

**CÓD.: BI- 22**

**3.Designação:** Residência

**4.Endereço:** Rua das Flores, 867 – Centro

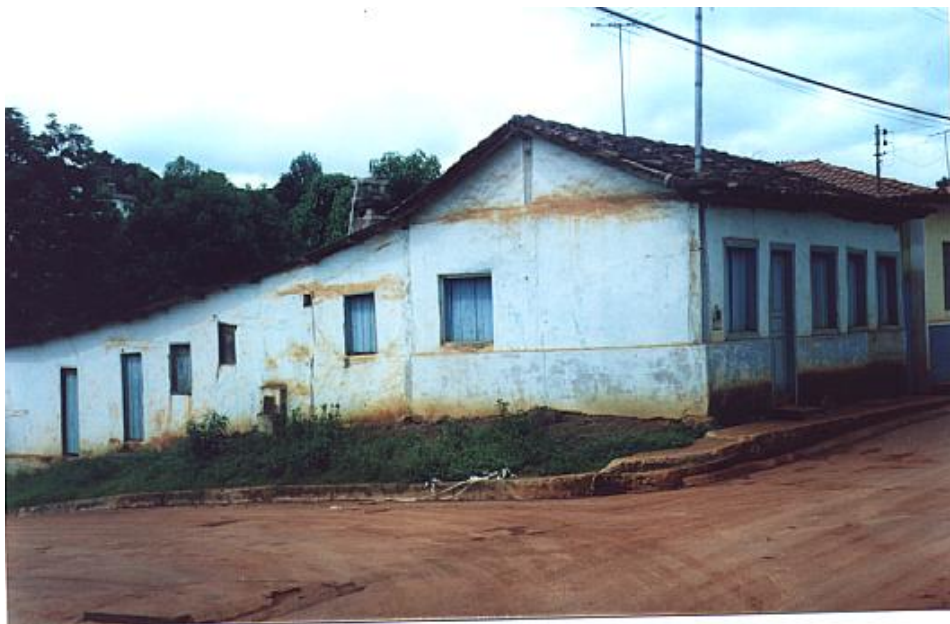
**9-Documentação Fotográfica: Fotógrafo:** Dante Geraldo Guedes de Carvalho

| <b>12-Descrição:</b> A edificação possui evidentes influências do estilo colonial, apresentando partido retangular, implantada em terreno com declive, no alinhamento da via pública. Sua volumetria é simples, de um só pavimento. O sistema construtivo fez-se em pau-a-pique, revestido com reboco e caiação. A cobertura se faz em duas águas, com telhas curvas cerâmicas, do tipo capa e bica. A cumeeira é paralela à rua Das Flores. A composição da fachada frontal se faz através de quatro vãos de janelas em madeira, de uma folha, e uma porta em madeira, dividida ao meio, através da qual se dá a ligação direta com a rua. A fachada lateral possui quatro vãos de janelas de madeira, de uma folha e duas portas em madeira, de uma folha. A fachada frontal é simples, com barrado de cimento. | |
| <b>16-Análise do estado de Conservação:</b> as paredes encontram-se trincadas, o forro e o piso estão danificados. | |
| <b>17 - Fatores de degradação:</b> ações de intempéries e cupim. | |

| <b>18-Medidas de conservação:</b> manutenção adequada | |
