**ESTRUTURAS ARQUITETÔNICAS E URBANÍSTICAS**

**CÓD.: BI- 23**

**3.Designação:** Residência de Maria Aparecida dos Santos

**4.Endereço:** Rua das Flores, 897 – Centro

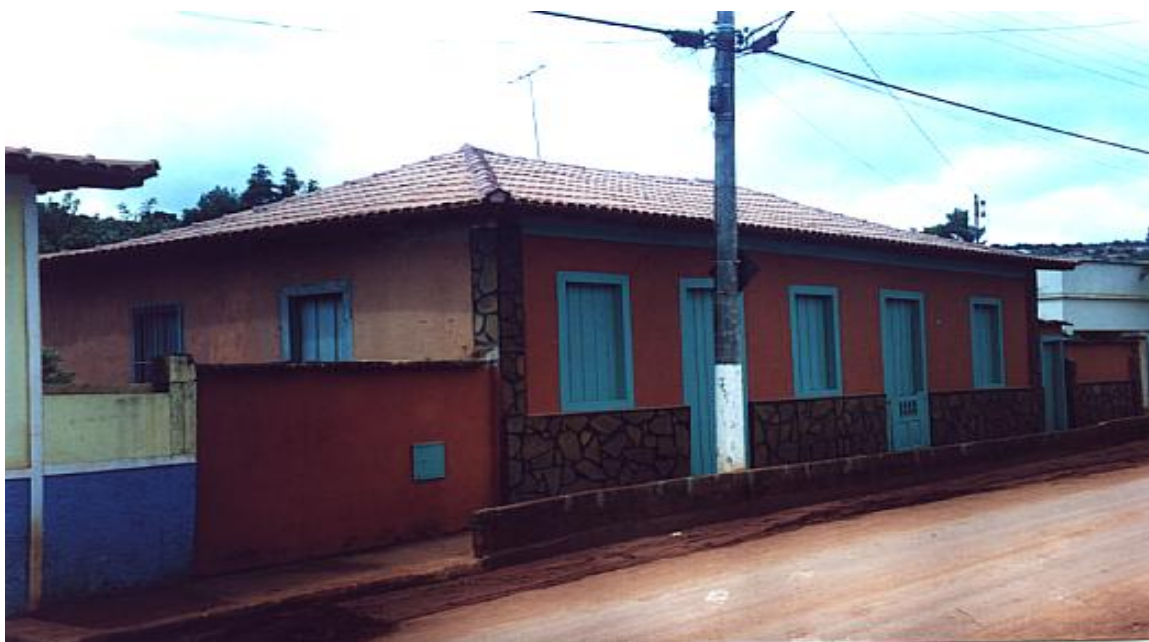
**9-Documentação Fotográfica: Fotógrafo:** Dante Geraldo Guedes de Carvalho

Edificação com influência do estilo colonial, apresentando partido retangular, implantada em terreno plano, no alinhamento da via pública. Sua volumetria é simples, consistindo de apenas um pavimento. Seu sistema construtivo utiliza adobe e tijolo, revestidos com reboco. A cobertura é do tipo quatro águas, com telhas industriais em substituição às de cerâmica tradicional, o que certamente descaracteriza o bem. A fachada frontal é simétrica, possuindo três vãos de janelas e dois vãos de portas e, à direita, uma porta, que dá acesso ao quintal, todos em madeira, de uma folha.

**16-Análise do estado de Conservação:** a construção mantém a sua integridade estrutural, ainda que tenha sofrido as intervenções aqui descritas.

**17 - Fatores de degradação:** ação de intempéries.

| | <b>Intervenção Descaracterizante:</b> O telhado tradicional foi substituído com a utilização de novo travamento de madeira e substituição das telhas originais de cerâmica convencional por cerâmica industrial. |

**18-Medidas de conservação:** Manutenção adequada
