**PREFEITURA MUNICIPAL DE CAPELINHA**  
**Secretaria Municipal de Cultura e Turismo/Setor de Patrimônio Cultural**  
**Rua das Flores, 803 - Centro – Capelinha - MG**

**ESTRUTURAS ARQUITETÔNICAS E URBANÍSTICAS**

**CÓD.: BI-27**

**3.Designação:** Residência

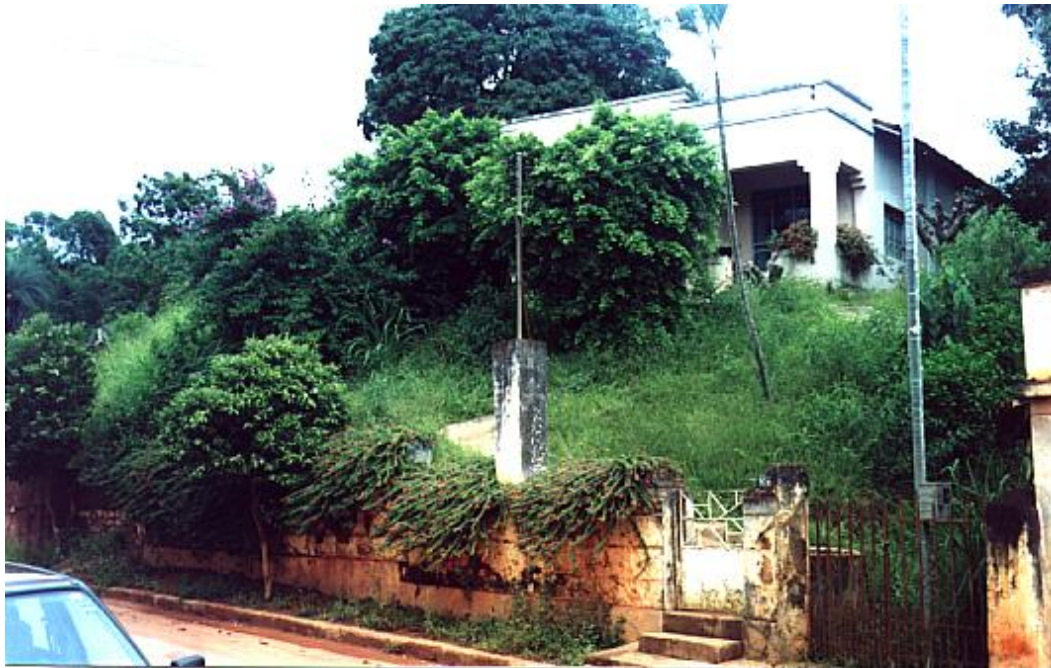
**9-Documentação Fotográfica: Fotógrafo:** Dante Geraldo Guedes de Carvalho

A edificação mostra linhas arquitetônicas ligadas ao ecletismo, desenvolvendo-se em volumetria simples de um pavimento, de partido retangular, implantada com afastamento frontal da via pública. Nas fachadas principal e laterais observa-se platibanda, marcada por linhas simétricas na horizontal. A ligação com a rua se faz por rampa e escada. O sistema construtivo autoportante assenta-se em tijolos cerâmicos, revestidos por reboco. A cobertura é feita em duas águas, com telha cerâmica do tipo capa e bica. Portas e Janelas são metálicas, com vedação em vidro. À frente da casa existem algumas árvores, que causam bloqueio visual do bem.

**16-Análise do estado de conservação:** a construção foi recentemente reformada, pelo fato de ter sofrido um incêndio parcial, mas ainda mantém o estilo original.

**18-Medidas de conservação:** desviar as enxurrada e proceder a uma manutenção adequada
