**ESTRUTURAS ARQUITETÔNICAS E URBANÍSTICAS**

**CÓD.: BI- 31**

**3.Designação:** Residencial

**4.Endereço:** Av. JK, 7 - Centro

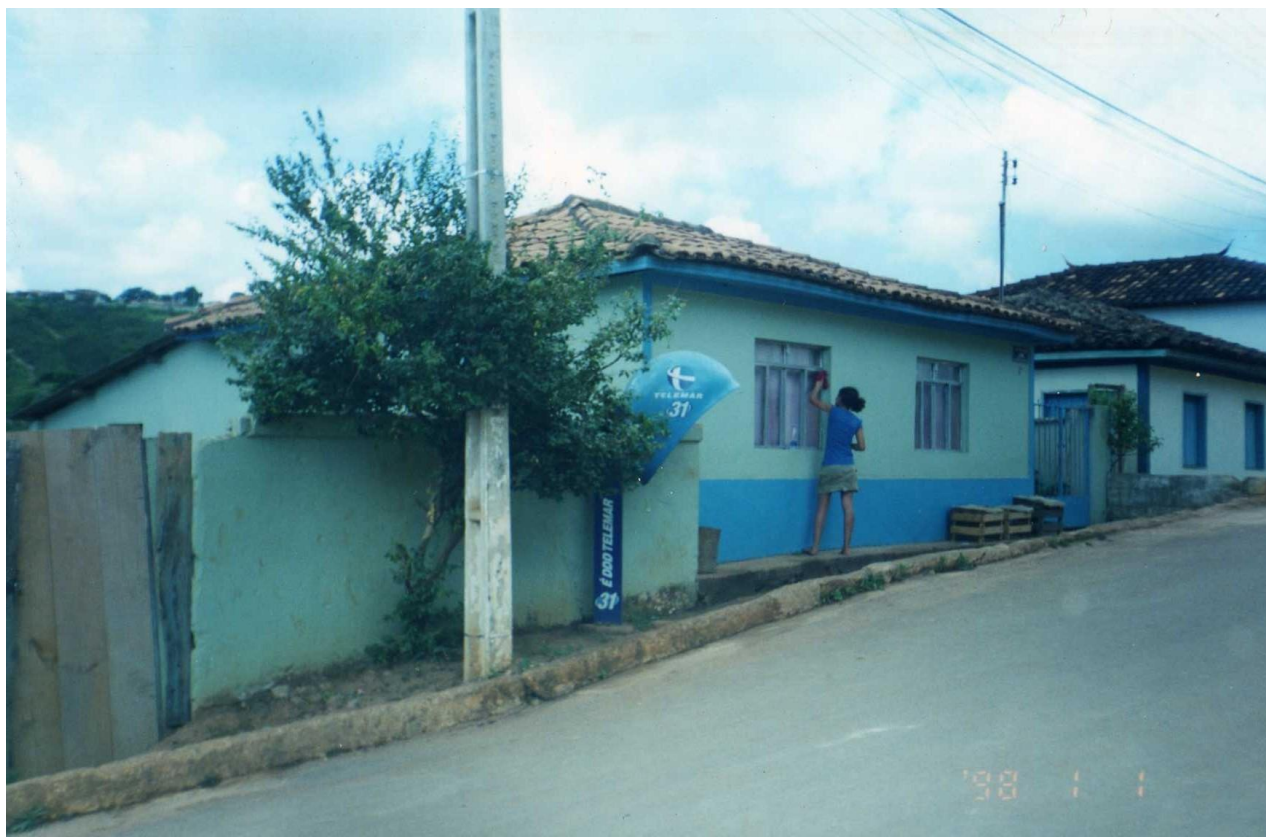
**8-Documentação Fotográfica: Fotógrafo:** Dante Geraldo Guedes de Carvalho

| <b>12-Descrição:</b><br><p>Trata-se de uma edificação de tipologia simples, que mostra influências do colonial mineiro. Apresenta partido retangular, com estrutura de preenchimento e adobe revestido de reboco e pintura.</p> <p>Está implantada abaixo do nível da rua, com volumetria simples de um pavimento. A cobertura faz-se em 04 águas, com telhas de capa e bica. A fachada possui dois vãos de janelas de vidro e o seu barrado é feito com diferenciação de cores e em chapisco de cimento. Possui passeio de alvenaria que se estende ao longo da residência.</p> <p>O acesso ao interior da residência faz-se por uma porta lateral esquerdo e por um pequeno corredor lateral. O piso, que era de madeira, foi trocado por cerâmica; o forro, que era de esteira, foi trocado por tábua corrida.</p> <p>O quintal possui uma caixa de cimento para armazenamento de água, que é recebida de uma gruta natural, afastada da cidade e conhecida como “Chacrinha”, a qual abastece outras casas da rua. Os fundos da residência confrontam com parte do Estádio de Futebol Newton Ribeiro e proximidades deste, e de onde o imóvel pode ser avistado. A residência passou por algumas modificações, como o piso, antes em cimento natural e agora em cerâmica vitrificada.</p> | |
| <b>16-Análise do estado de Conservação:</b> O imóvel, com suas modificações no piso e no barrado, mantém-se em bom estado de conservação. | |
| <b>17 - Fatores de degradação:</b> cupins e ação de intempéries | |

| <b>19-Intervenções:</b> | <b>Intervenção Descaracterizante:</b> O portão de acesso à residência, que era de madeira, foi trocado por outro de ferro; as janelas, que eram de madeira, foram trocadas por janelas de vidro. O forro, outrora de esteira, foi trocado por madeira e o piso, que era de cimento, foi trocado por cerâmica. |

| <b>18-Medidas de conservação:</b> Manutenção constante | |
