**ESTRUTURAS ARQUITETÔNICAS E URBANÍSTICAS**

**CÓD.: BI - 32**

**3.Designação:** Comercial

**4.Endereço:** Rua Das Flores, 525 c/ Rua Dr. Hermelindo, nº 9 - Centro

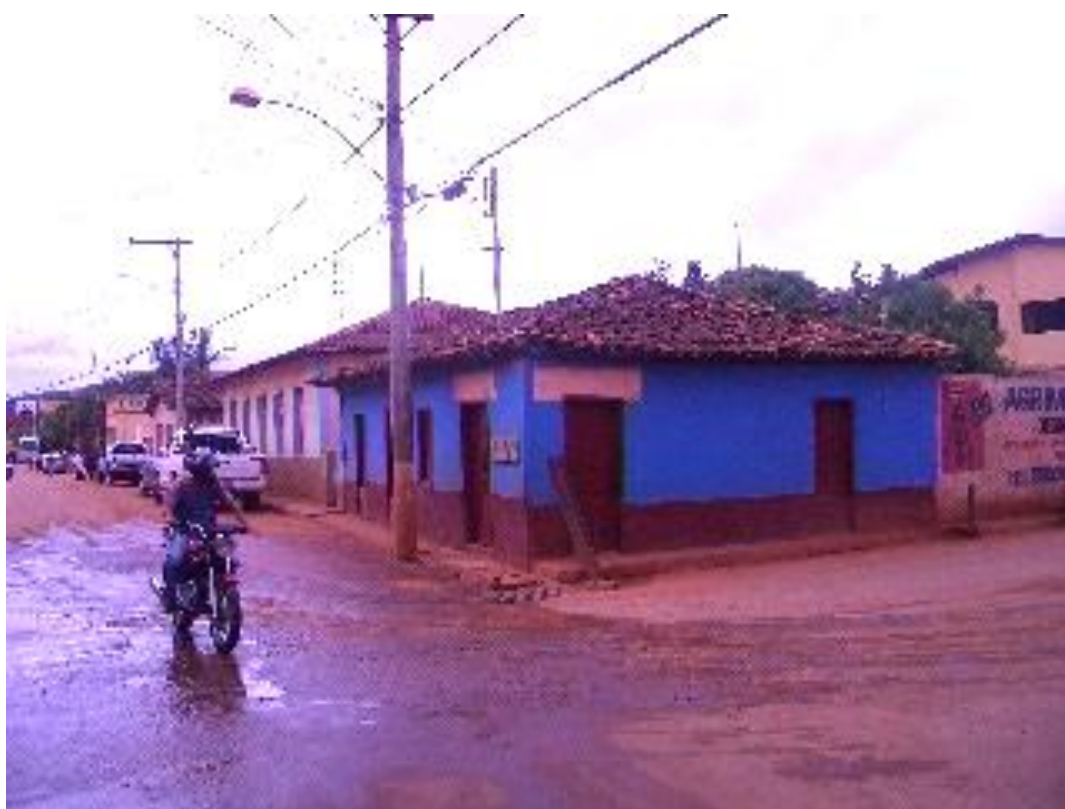
**8-Documentação Fotográfica: Fotógrafo:** Dante Geraldo Guedes de Carvalho

| <b>12-Descrição:</b><br><br>Trata-se de uma edificação com influências do estilo colonial, apresentando partido retangular implantado em terreno plano, no alinhamento da via pública. Sua volumetria é simples e resumida a um só pavimento. Seu sistema construtivo assenta-se em adobe e taipa revestidos em reboco. A cobertura é feita em quatro águas, com telhas de cerâmica industrial, em substituição às de cerâmicas tradicionais, descaracterizando o bem. A composição da fachada frontal é simétrica, com dois vãos de portas em madeira. A ligação com a rua faz-se pela lateral direita e frontal esquerda, através de portas de madeira, em uma folha. A fachada apresenta também barrado de pedras. Ao lado esquerdo, no sentido da rua Dr. Hermelindo, fica o Córrego Areão. | |
| <b>15-Estado de Conservação:</b><br>Excelente ( )      Bom ( )      Regular ( <b>X</b> )      Péssimo ( ) | |
| <b>16-Análise do estado de Conservação:</b> há necessidade de reparos nas paredes e no piso | |
| <b>17 - Fatores de degradação:</b> Cupim e Ação de Intempéries | |
| | <b>Intervenção Descaracterizante:</b> O telhado, que era feito de telhas de cerâmica convencional, foi trocado com a utilização de cerâmica industrial, descaracterizando o bem. |

| <b>18-Medidas de conservação:</b> pequenos reparos | |
