**ESTRUTURAS ARQUITETÔNICAS E URBANÍSTICAS**

**CÓD.: BI-33**

**3.Designação:** Residencial

**4.Endereço:** Rua Das Flores,1010 – centro

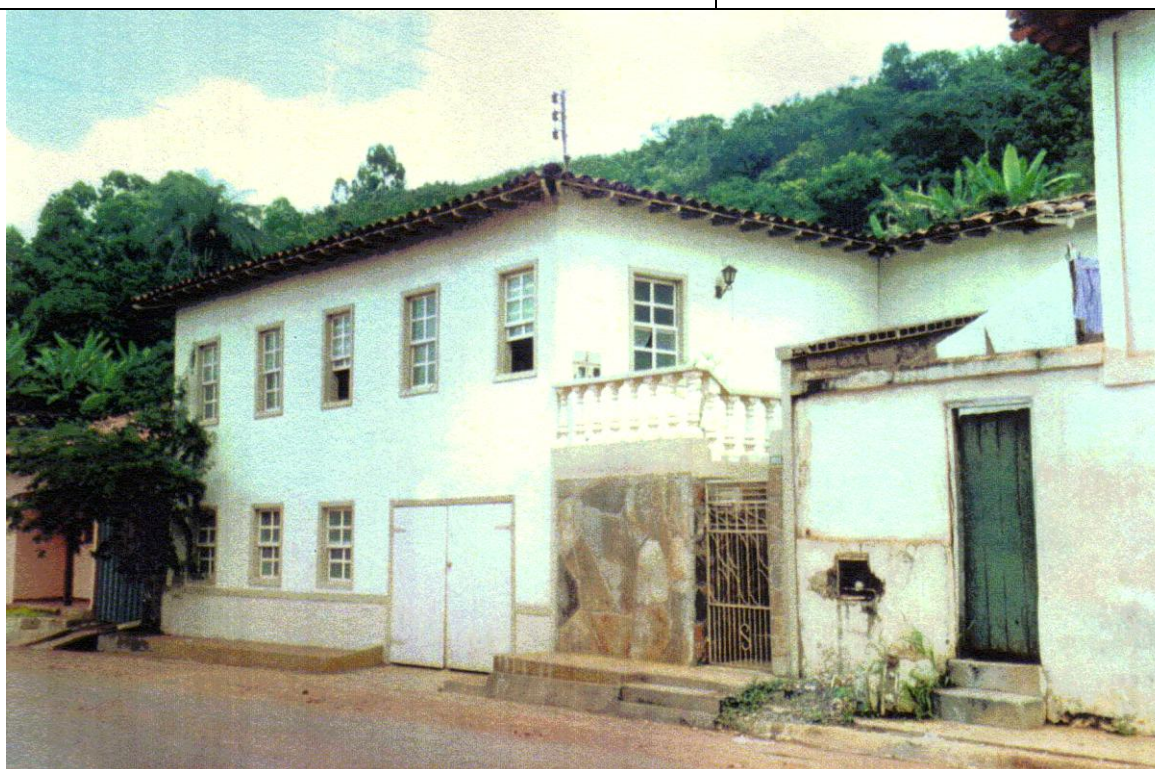
**8-Documentação Fotográfica: Fotógrafo:** Dante Geraldo Guedes de Carvalho

A edificação apresenta influência do estilo colonial, possuindo partido retangular implantado em terreno plano, no alinhamento da via pública. Sua volumetria é simples e de dois pavimentos.

Seu sistema construtivo repousa em adobe e tijolo, revestidos em reboco. A cobertura faz-se em quatro águas, com telhas curvas cerâmicas, do tipo capa e bica. A fachada frontal possui cinco vãos de janelas no segundo pavimento e três vãos de janelas e um de garagem de duas folhas no primeiro pavimento. A fachada lateral apresenta-se com alpendre, possuindo um vão de porta em madeira de uma folha e com a qual se faz a ligação com a rua, através de uma pequena escada.

Excelente ( x )      Bom ( )      Regular ( )      Péssimo ( )

**16-Análise do estado de Conservação:** o bem passa por manutenção periódica.

**17 - Fatores de degradação:** ação de Intempéries

**18-Medidas de conservação:** manutenção adequada.
