| <b>ESTRUTURAS ARQUITETÔNICAS E URBANÍSTICAS</b> | | <b>CÓD.: BI- 35</b> |
| <b>3.Designação:</b> Residência abandonada | | |
| <b>4.Endereço:</b> Rua Levy Godinho Pimenta, 05 - Centro | | |

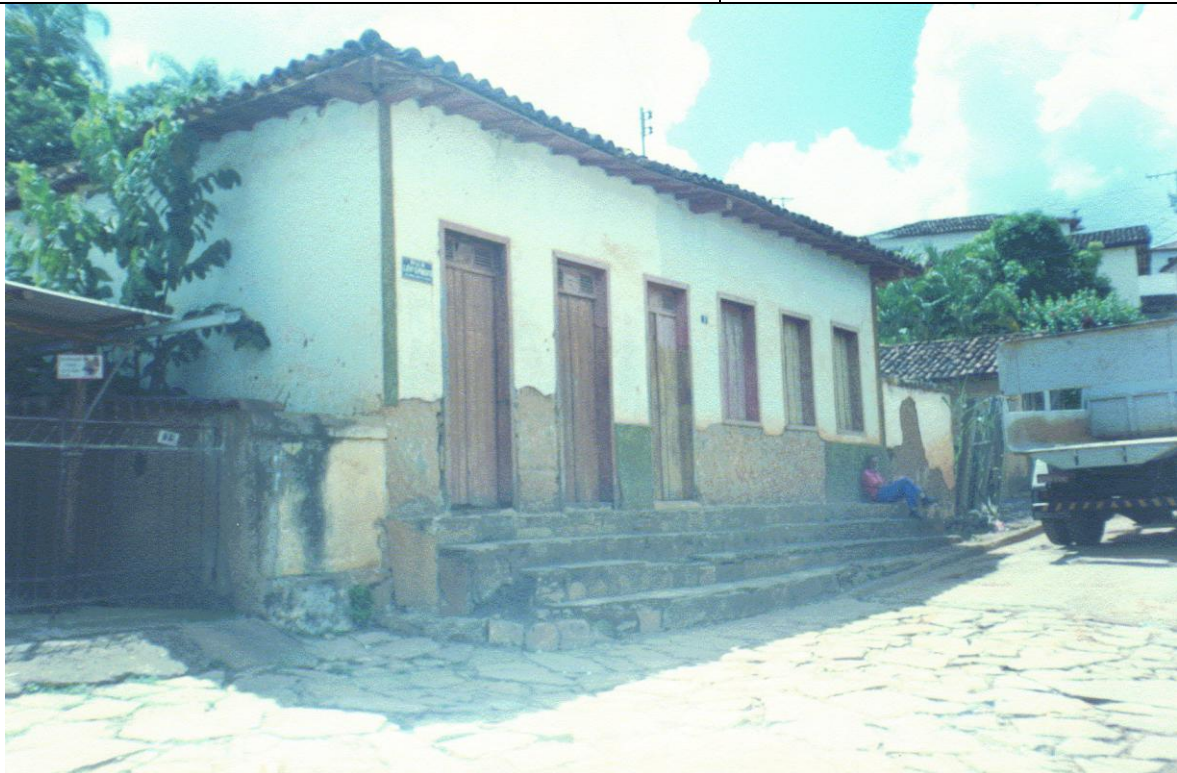
| <b>8-Documentação Fotográfica: Fotógrafo:</b> Dante Geraldo Guedes de Carvalho | | |

A edificação, em estilo colonial, com estrutura autônoma de madeira, tem partido retangular, composta por um pavimento. Implantada em terreno plano, acima do nível da rua, com a qual faz ligação direta, através de escadas frontais. Foi edificada com adobe e pau-a-pique, tendo vedação de reboco. A cobertura se faz em quatro águas. É forrada

de esteira e seu piso é de terra batida. Os vãos de janelas e portas apresentam enquadramento de madeira. A fachada não apresenta ornamentação, apenas mostra diferenciação de cores no barrado. São cinco os vãos de portas e três os vãos de janelas, todos de duas folhas. Possui escadas de pedra e é revestida com cimento.

Excelente ( )      Bom ( )      Regular ( )      Péssimo ( x )

**17 - Fatores de degradação:** Ação de intempéries e cupins
