**ESTRUTURAS ARQUITETÔNICAS E URBANÍSTICAS**

**CÓD.: BI 35**

**3.Designação:** Residência abandonada

**4.Endereço:** Rua Levy Godinho Pimenta, nº 05 – Centro

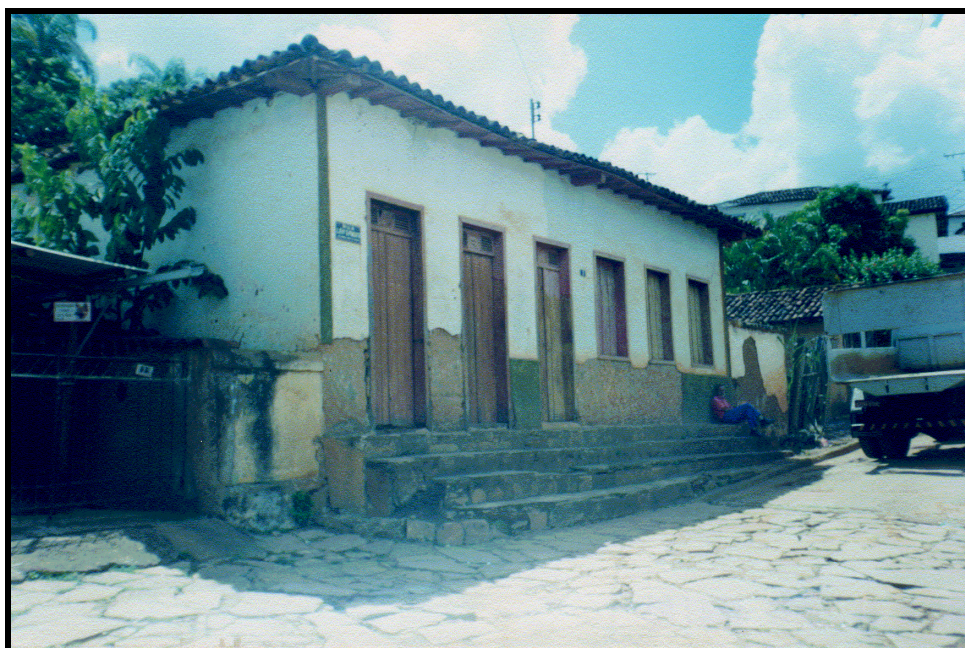
Fachada da Residência

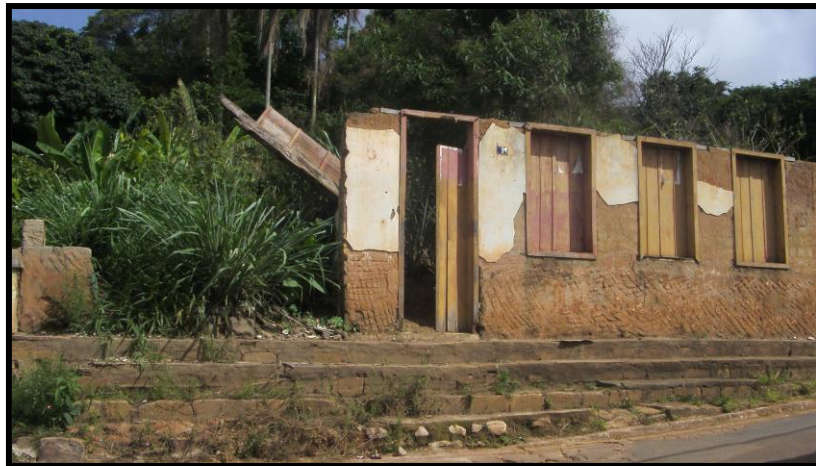
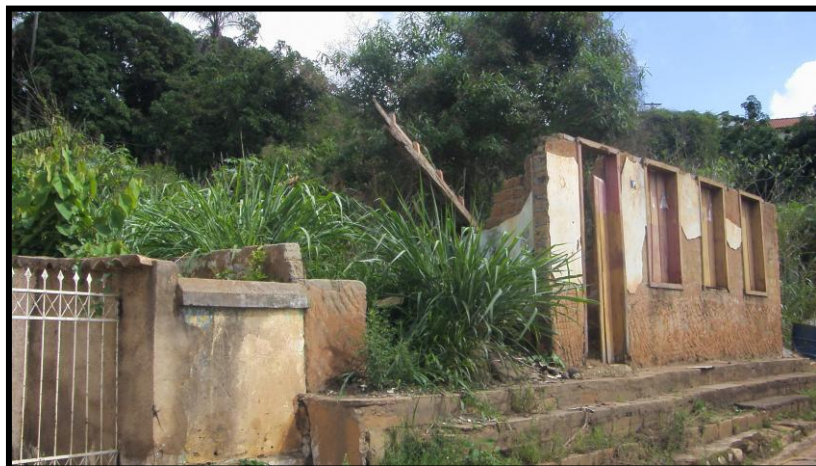
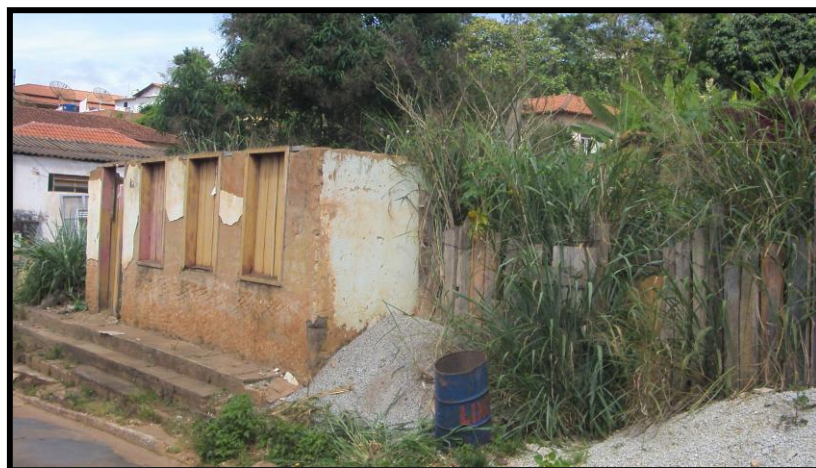
**Situação Atual**

**7.Situação de Ocupação:** Abandonada e em ruínas

**11.Uso Atual:** Demolida

**16.Fatores de degradação:** Ação de intempéries e cupins
