**ESTRUTURAS ARQUITETÔNICAS E URBANÍSTICAS**

**CÓD.: BI- 38**

**3.Designação:** Residência e comércio

**4.Endereço:** Rua Dr.Juscelino Barbosa, 62 - Centro

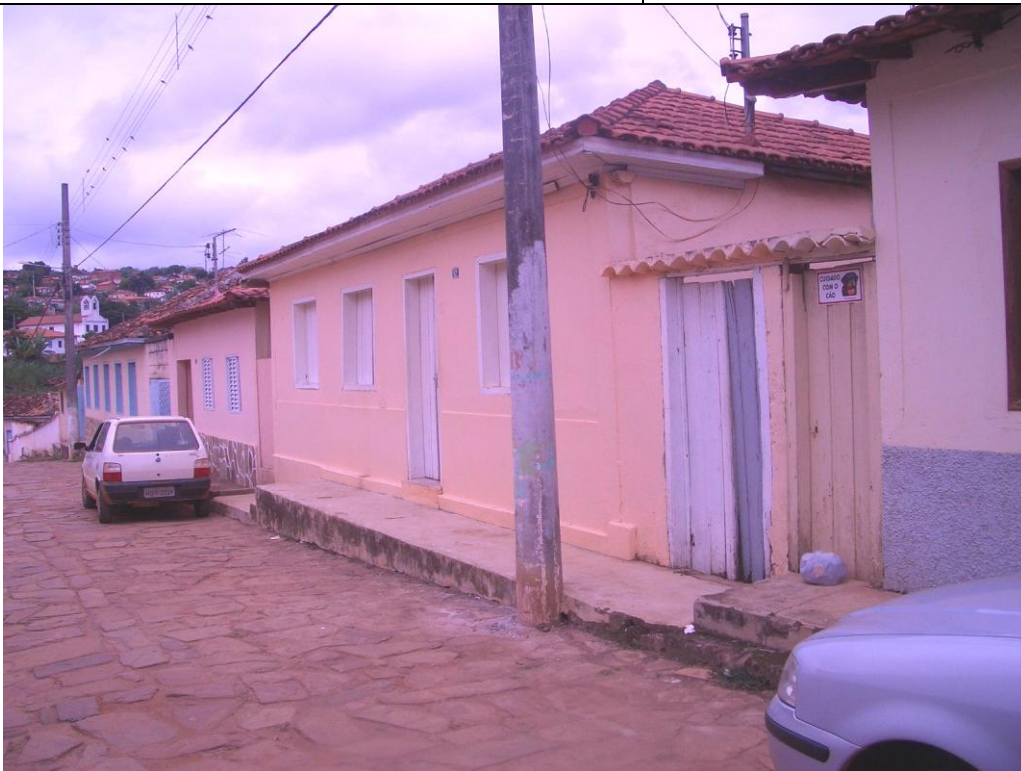
**8-Documentação Fotográfica: Fotógrafo:** Dante Geraldo Guedes de Carvalho

O sistema Construtivo mostra estrutura de preenchimento e adobe, revestido de reboco e pintura. A cobertura faz-se em quatro águas, com telhas de cerâmica de tipo moderno. A estrutura repousa sobre um pavimento. A fachada possui quatro vãos de janelas de madeira, com duas folhas e um vão de porta, com duas folhas. O acesso aos cômodos dá-se pela porta principal, através de um corredor. O piso é de cerâmica em todos os cômodos. O forro é de madeira. O quintal é pequeno e dá acesso outra rua.

| <b>16-Análise do estado de Conservação:</b> A residência necessita de reparos em paredes e forro. | |
| <b>17 - Fatores de degradação:</b> Ação de intempéries, cupins | |

| <b>18-Medidas de conservação:</b> pequenos reparos | |
