**ESTRUTURAS ARQUITETÔNICAS E URBANÍSTICAS**

**CÓD.: BI- 44**

**3.Designação:** Residencial

**4.Endereço:** Rua Dr. Hermelindo nº 433 – Centro

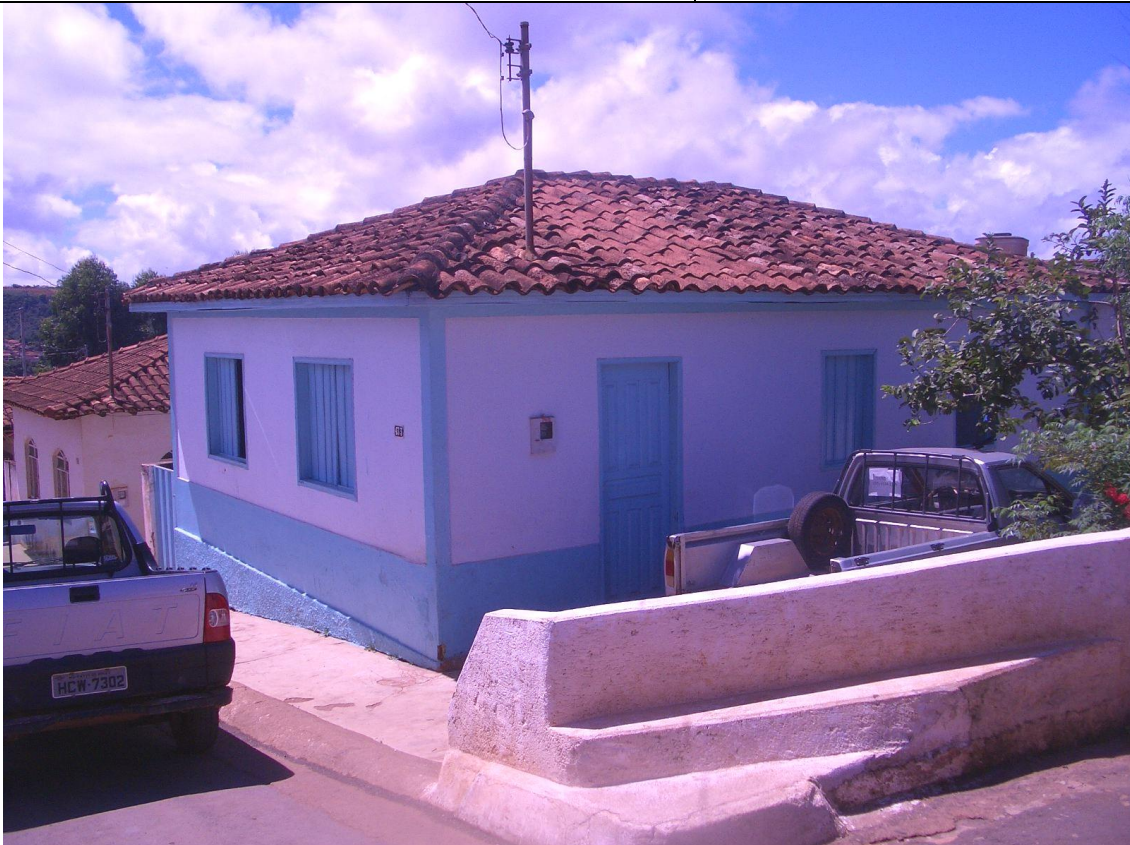
**8-Documentação Fotográfica: Fotógrafo:** Dante Geraldo Guedes de Carvalho

Edificação com influencia do estilo colonial, apresentando partido retangular, implantada no nível da rua, em terreno de média declividade. Sua volumetria é simples e assentada em um pavimento, sendo seu sistema construtivo de adobe revestido com reboco e pintura. A cobertura é de quatro águas, com telhas curvas de cerâmica, com cumeeira paralela a rua Dr. Hermelindo. A composição da fachada frontal faz-se através de dois

vãos de janelas, em madeira de uma folha, e a fachada lateral possui um vão de porta, dois de janela de madeira, de uma folha. Possui também um pequeno portão lateral, que dá acesso direto à cozinha, além de um espaço de garagem aberto ao lado esquerdo do imóvel. O barrado é simples, de cimento com diferenciadas cores. O piso é de cimento, sendo que alguns cômodos ainda são forrados de esteira, outros de material sintético.

Excelente ( )      Bom ( )      Regular ( **X** )      Péssimo ( )

**16-Análise do estado de Conservação:** é preciso de reparos em paredes e piso

**17 - Fatores de degradação:** Cupim e Ação de Intempéries

| | <b>Intervenção Descaracterizante:</b> O telhado foi trocado, descaracterizando em parte o bem. |

**18-Medidas de conservação:** pequenos reparos
