**ESTRUTURAS ARQUITETÔNICAS E URBANÍSTICAS CÓD.: BI-45**

**3.Designação: Residência**

**4.Endereço: Rua Das Flores, 506 - Centro**

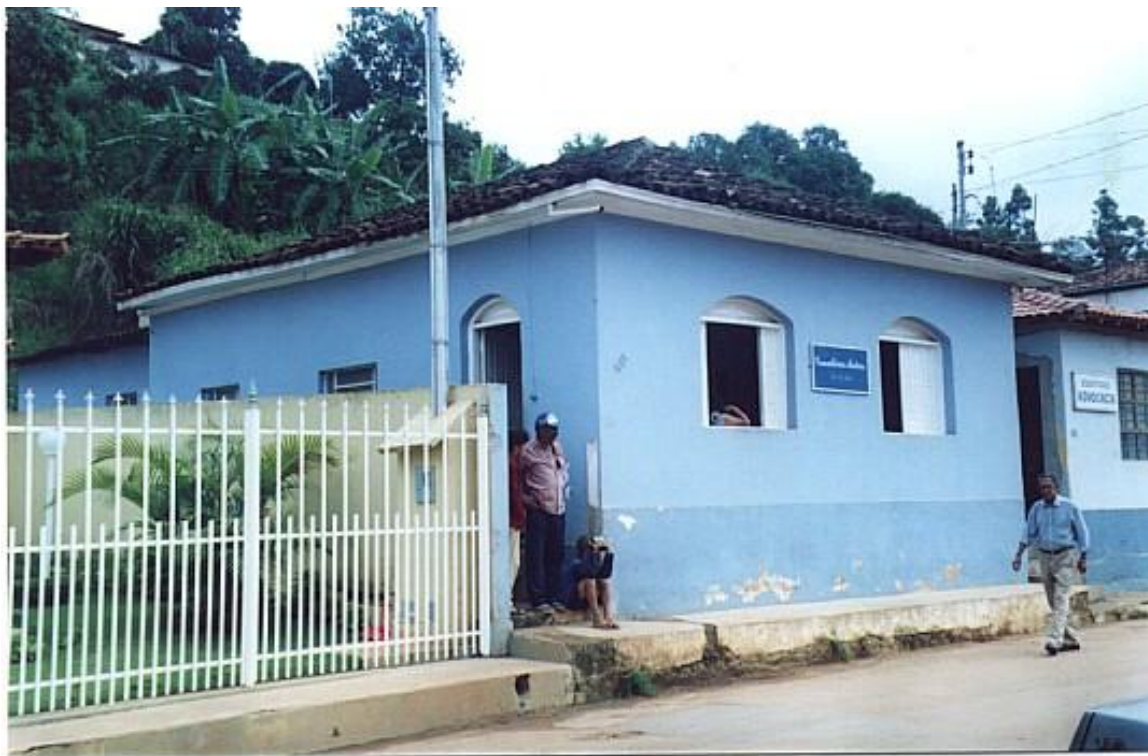
Imóvel em 2002

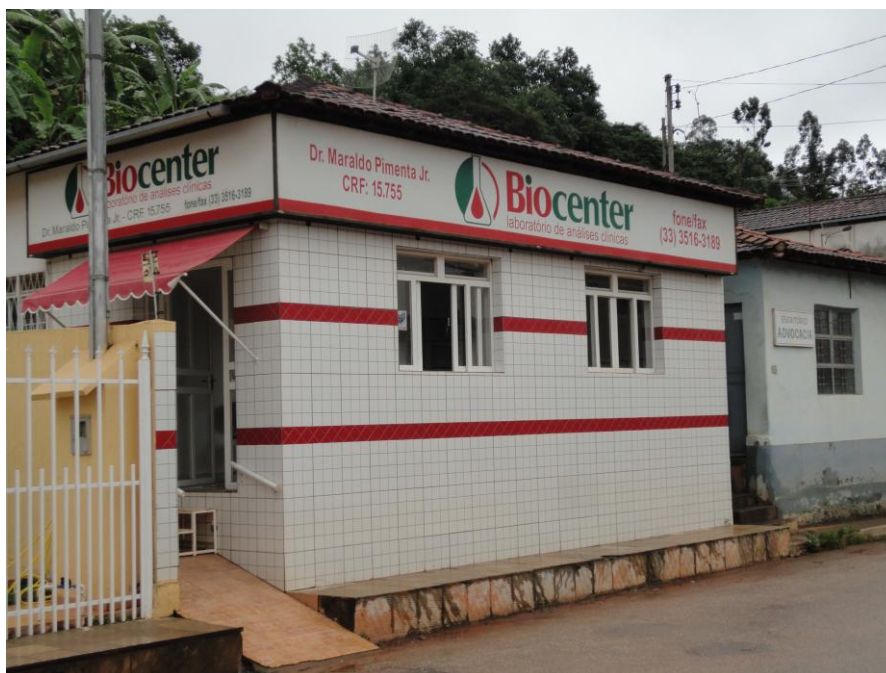
Imóvel atualmente - 2014

| Edificação com influência do estilo colonial, apresentando partido retangular implantado em terreno plano, acima do alinhamento da via pública. Sua volumetria é simples e de um pavimento. Seu sistema construtivo assenta-se em adobe, revestido com reboco. | |
| A cobertura é no sistema de quatro águas, com telhas de cerâmica industrial substituindo as de cerâmicas tradicionais, descaracterizando o bem. A composição da fachada frontal é simétrica, com dois vãos de janelas em madeira, com duas folhas. A ligação com a rua se faz pela lateral direita, através de uma porta de madeira em uma folha. | |
| Excelente ( )      Bom ( x )      Regular ( )      Péssimo ( ) | |
| <b>16-Análise do estado de Conservação:</b> Sempre que necessário, o imóvel passa por manutenções | |
| <b>17 - Fatores de degradação:</b> ação de intempéries | |
| | <b>Intervenção Descaracterizante:</b> O bem foi totalmente reformado recentemente. |

| <b>18-Medidas de conservação:</b> manutenção adequada | |
