**ESTRUTURAS ARQUITETÔNICAS E URBANÍSTICAS**

**CÓD.: BI- 46**

**3.Designação :**Residencial e Comercial

**4.Endereço:** Rua Delfim Moreira, 26 - Centro

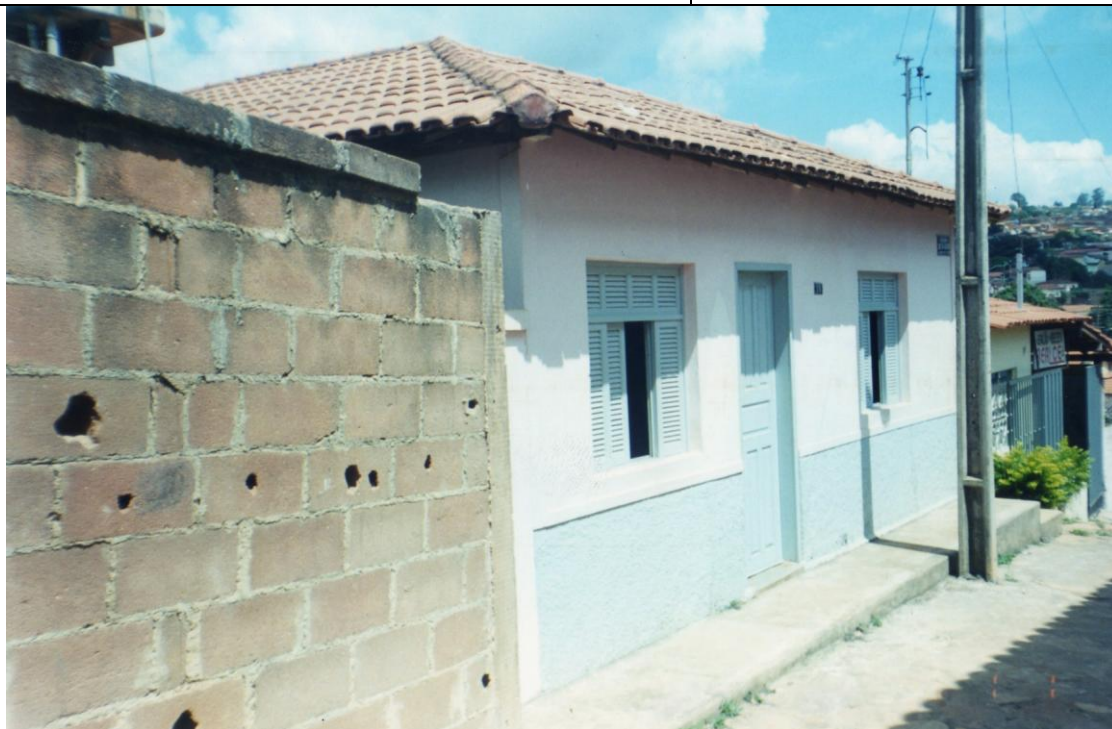
**8-Documentação Fotográfica: Fotógrafo:** Dante Geraldo Guedes de Carvalho

Trata-se de uma edificação com tipologia simples, com influencia do estilo colonial mineiro. Apresenta partido quadrado, acima do alinhamento da via pública. Sua volumetria é simples e de apenas um pavimento. Seu sistema construtivo é de preenchimento e adobe revestido de reboco e caiação. A cobertura faz-se em 04 águas, com a utilização de telhas cerâmicas curvas, do tipo capa e bica. A fachada possui dois vãos de portas. O barrado é feito com diferenciação de cores. O acesso ao interior da residência faz-se através de uma porta nos fundos do comércio. O passeio estende-se somente na área do próprio imóvel. O piso é de cimento e encontra-se já um pouco desgastado. Todos os cômodos são forrados com material PVC antigo. A casa possui uma pequena escada que dá acesso à área comercial. A residência foi implantada em um local privilegiado, fazendo esquina com um beco, conhecido como beco Delfim Moreira. Os fundos vão de encontro com a rua Turmalina, nas proximidades da importante Rua das Flores.

| <b>16-Análise do estado de Conservação:</b> são necessários reparos em paredes, telhado, e o piso, de cimento, está trincado. | |
| <b>17 - Fatores de degradação:</b> Cupim e Ação de Intempéries | |

| <b>18-Medidas de conservação:</b> pequenos reparos | |
