**ESTRUTURAS ARQUITETÔNICAS E URBANÍSTICAS**

**CÓD.: BI- 47**

**4.Endereço:** Rua Levy Godinho Pimenta, 62 - Centro

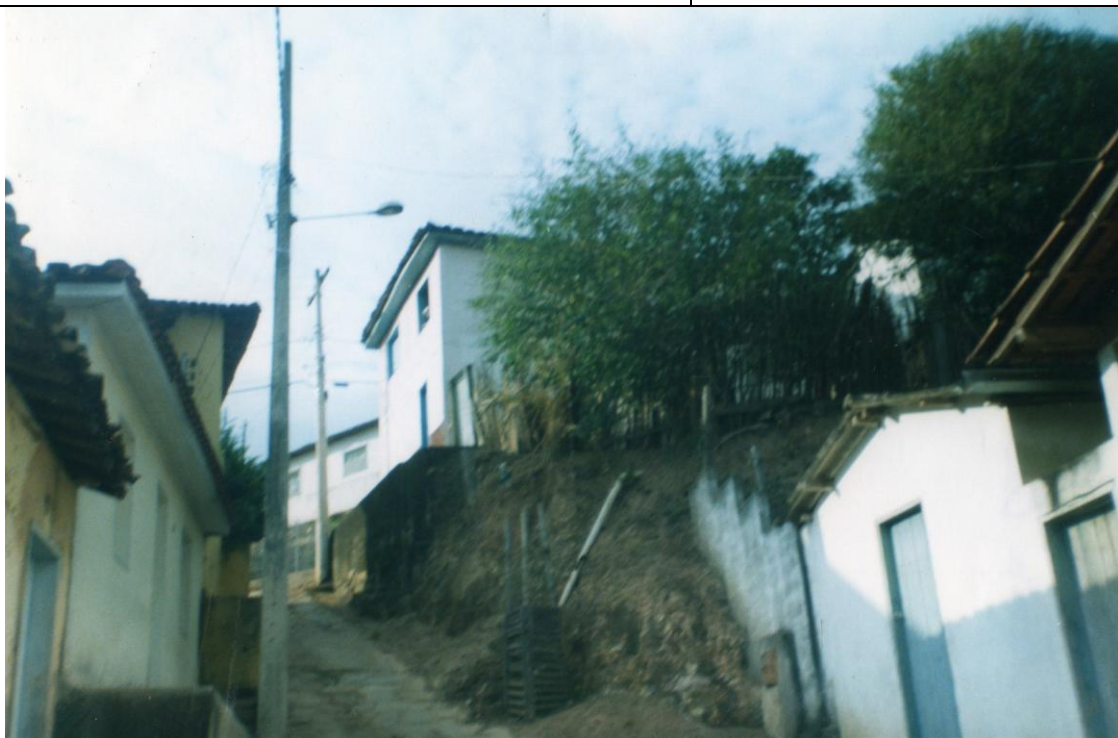
**9-Documentação Fotográfica: Fotógrafo:** Dante Geraldo Guedes de Carvalho

A edificação foi construída em estilo colonial, apresenta estrutura autônoma de preenchimento e pau-a-pique, com partido retangular, composta por dois pavimentos. Está implantada em terreno com declive, acima do nível da rua. Tem ligação direta com a rua Levi Pimenta, através de escadas frontais. Sua cobertura foi feita em quatro águas. É forrada de esteira, possui piso de cimento. Os vãos de portas e janelas apresentam enquadramento de madeira, A fachada não apresenta qualquer tipo de ornamentação, apenas mostra diferenciação de cores no barrado de chapisco. A fachada frontal possui dois vãos de portas de duas folhas no 1º pavimento (área comercial) e um vão de portão; no segundo pavimento há um vão de porta e dois de janelas, de duas folhas. Na fachada lateral esquerda (rua Jacinto Pimenta) existem dois vãos de janelas de duas folhas. Ao redor da residência existem escadas de pedra revestidas de cimento.

**16-Análise do estado de Conservação:** a residência necessita de manutenção em paredes, forro, telhado e piso.

**17 - Fatores de degradação:** Ação de intempéries e cupins

| | <b>Intervenção Descaracterizante</b> Em uma das salas o piso de tábuas foi trocado por cerâmica. |
