**ESTRUTURAS ARQUITETÔNICAS E URBANÍSTICAS**

**CÓD.BI - 51**

**3.Designação:** Residência e Comércio de Aurélio Marques de Almeida

**4.Endereço:** Rua das Flores, nº 538 - Centro

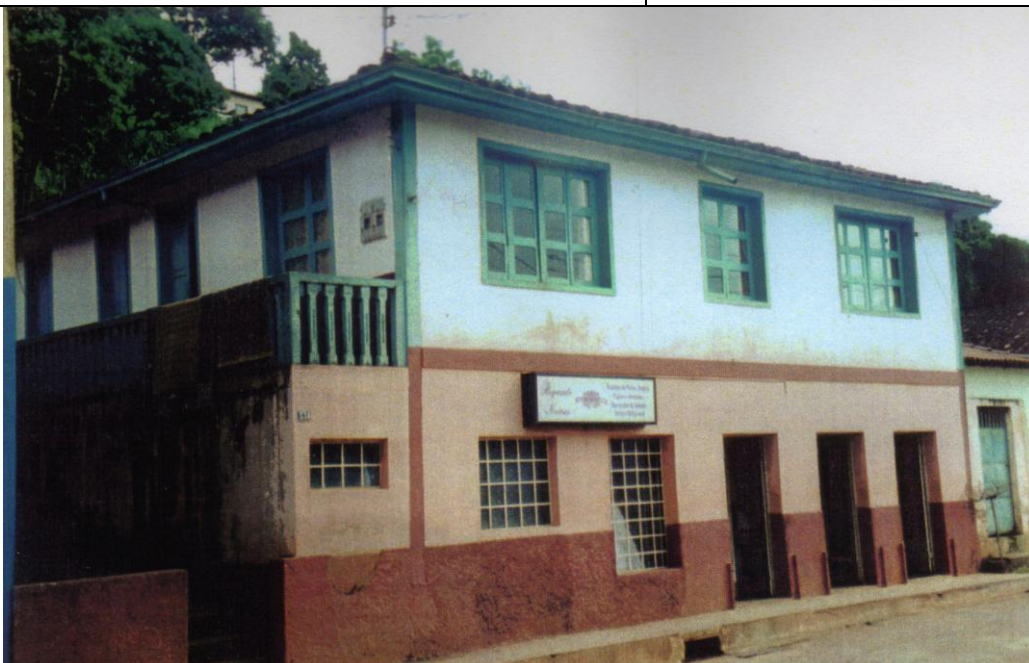
**9-Documentação Fotográfica: Fotógrafo:** Dante Geraldo Guedes de Carvalho

A edificação apresenta influências do estilo colonial, tem partido retangular e está implantada em terreno plano, no alinhamento da via pública. Sua volumetria é composta de dois pavimentos. Seu sistema construtivo assenta-se em adobe e sua cobertura, em quatro águas, exibe telhas curvas cerâmicas, do tipo capa e bica. A fachada frontal, em galbo, tem três vãos de janelas de madeira de duas folhas. A fachada frontal interior contém barrado de cimento, com cinco vãos de portas de madeira e que dão acesso à área comercial. O acesso ao segundo pavimento se dá através de uma escada externa lateral, de alvenaria e cimento.

| <b>16-Análise do estado de Conservação:</b> A edificação apresenta vários problemas físicos e de ordem estrutural, como paredes trincadas, telhado danificado, reboco caído e pintura desgastada. | |
| <b>17 - Fatores de degradação:</b> ação de intempéries, cupins e pingueiras. | |

| <b>18-Medidas de conservação:</b> há a necessidade de manutenção periódica e adequada. | |
