**ESTRUTURAS ARQUITETÔNICAS E URBANÍSTICAS**

**CÓD.: BI- 52**

**3.Designação:** Residencial e Comercial

**4.Endereço:** Rua das Flores, 550,544,548 - Centro

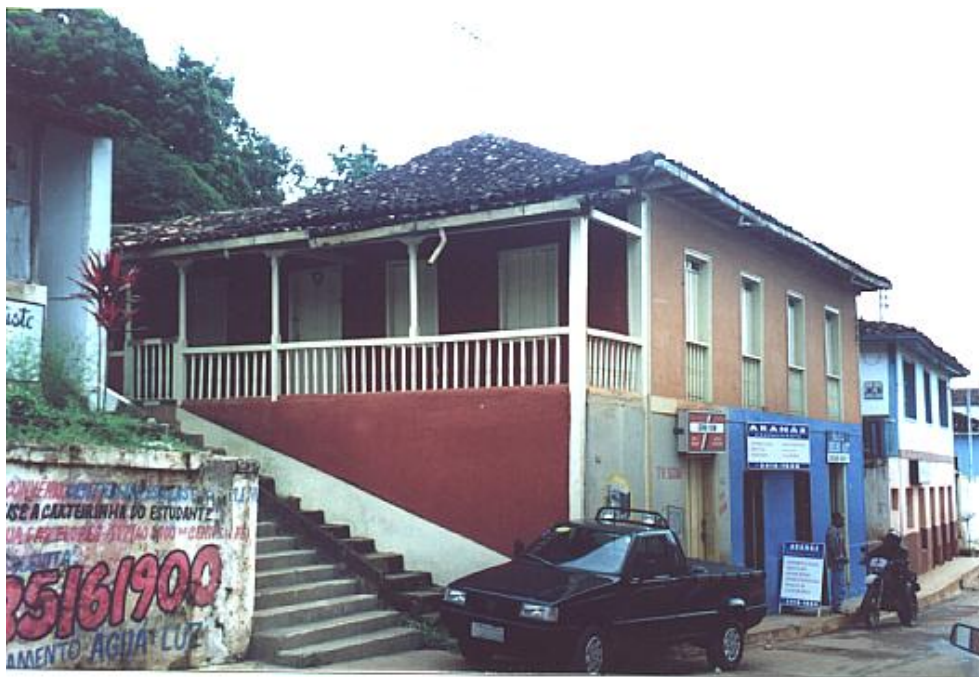
Aqui se trata de uma edificação com influência do estilo colonial, apresentando partido retangular e implantada em terreno plano, no alinhamento da via pública. Sua volumetria é composta de dois pavimentos. Seu sistema construtivo assenta-se em adobe revestido com reboco. A cobertura é feita em quatro águas, com telhas curvas cerâmicas do tipo capa e bica. A fachada frontal em galbo, com quatro vãos de janelas de madeira, de duas folhas. A fachada frontal interior tem barrados de cimento, com três

vãos de portas de madeira que dão acesso à área comercial. O acesso ao segundo pavimento se faz através de uma escada externa lateral de madeira. A fachada lateral possui uma varanda do tipo guarda corpos, com três vãos de janela e um de porta, todos em madeira.

A edificação apresenta vários problemas de ordem estrutural e física, como paredes trincadas, telhado danificado, reboco caído e pintura desgastada.

**17 - Fatores de degradação:** ação de intempéries, cupins e pingueiras.

**18-Medidas de conservação:** Há a necessidade de manutenção adequada
