**ESTRUTURAS ARQUITETÔNICAS E URBANÍSTICAS**

**CÓD.: BI- 53**

**3.Designação:** Residencial

**4.Endereço:** Rua Capitão Clementino, 37 - Centro

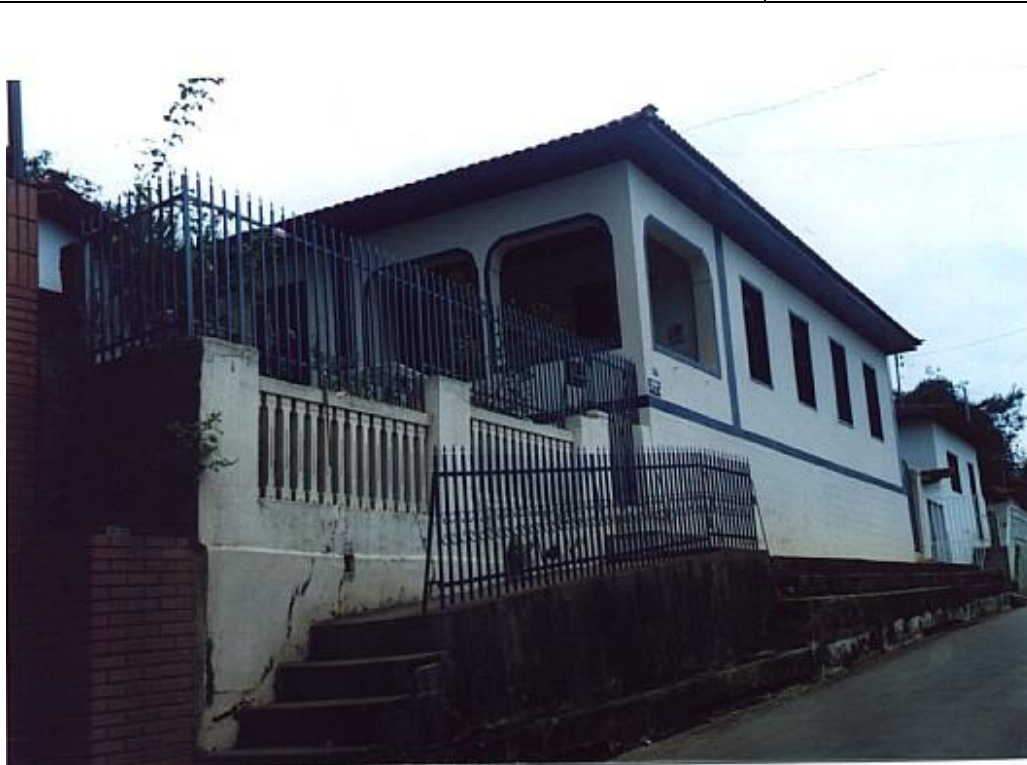
**8-Documentação Fotográfica: Fotógrafo:** Dante Geraldo Guedes de Carvalho

Edificação com influência do estilo Colonial Mineiro. Apresenta partido retangular e está implantada em terreno com declive, no alinhamento acima da via pública. Mostra volumetria simples, de um pavimento. Seu sistema construtivo foi executado em alvenaria e adobe, com revestimento de reboco. A cobertura se faz em quatro águas, com telhas curvas cerâmicas, do tipo capa e bica, com beiral em galbo. A composição da fachada frontal se faz através com quatro vãos de janelas e um vão de uma pequena saleta lateral que dá acesso à porta principal. A fachada lateral apresenta-se com um alpendre, protegido com guarda-corpo, com 04 pilastras em alvenaria. Portões de grade de ferro. Impedem o acesso direto à residência. Possui jardins na área lateral e nos fundos um pequeno quintal com árvores frutíferas. O piso é de madeira, o forro, que era de esteira, foi trocado por material sintético.

**16-Análise do estado de Conservação:** A edificação encontra-se em muito bom estado de conservação e, sempre que necessário, passa por reformas de adequação.

**17 - Fatores de degradação:** ação de intempéries, cupins

**18-Medidas de conservação:** Manutenção adequada
